**INTERVENTI DI RESTAURO E CONSOLIDAMENTO STRUTTURALE
DELLA CHIESA PARROCCHIALE "SAN GIOVANNI BATTISTA"
DI SAN GIOVANNI DEL DOSSO (MN)
A SEGUITO DEGLI EVENTI SISMICI DEL MAGGIO 2012**

**PROGETTO ESECUTIVO
PROGETTO ARCHITETTONICO-STRUTTURALE**

ANALISI DEL DANNO E DEI FENOMENI DI DEGRADO

R.02

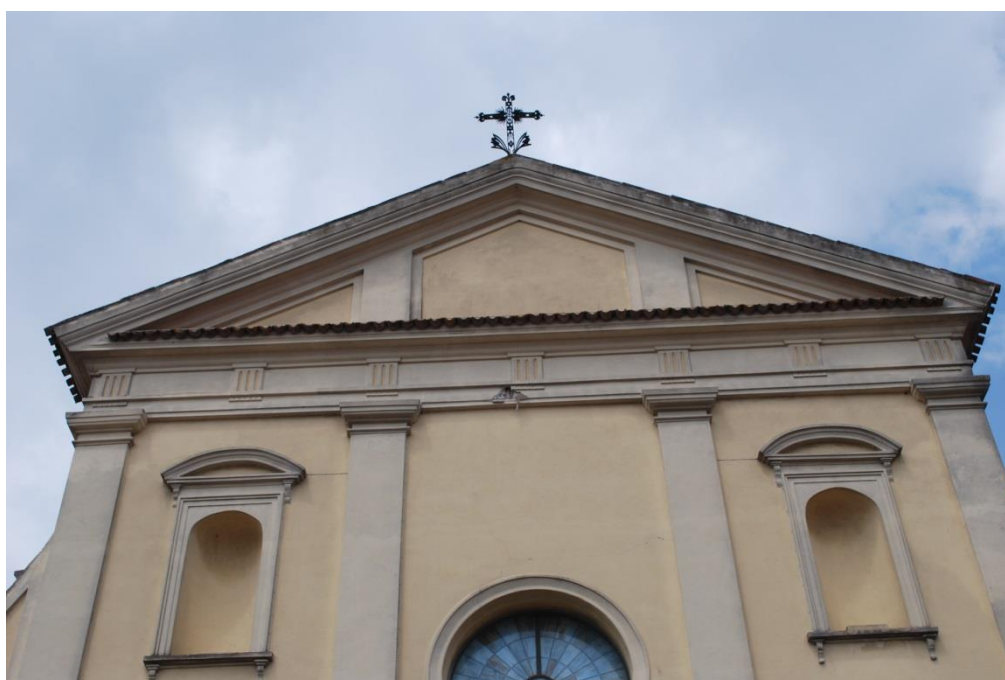
A seguito del sisma del 20 maggio 2012 si sono avuti i primi danni; in particolare si è manifestato lo scollamento della muratura di facciata dai muri longitudinali e lesioni sul piano di facciata in particolare sul timpano.

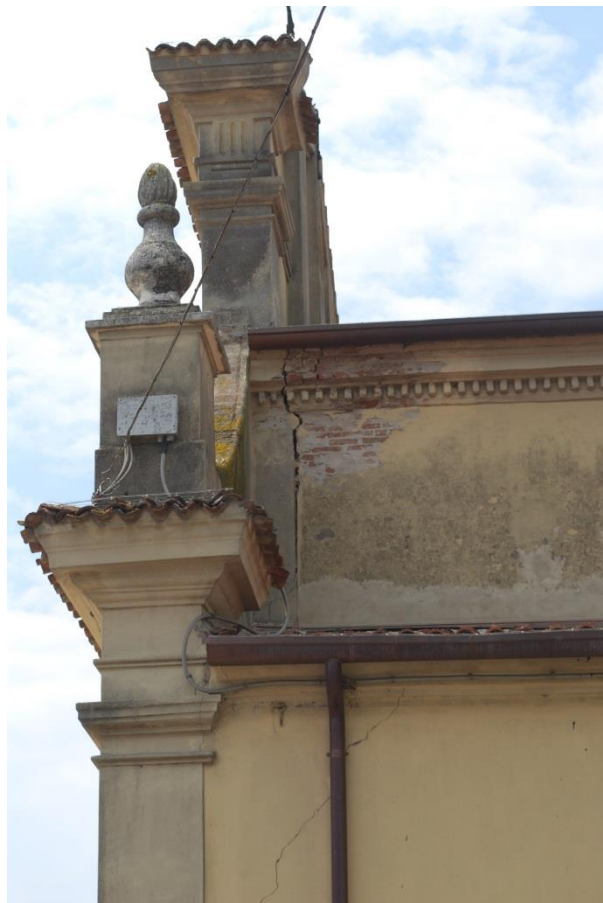
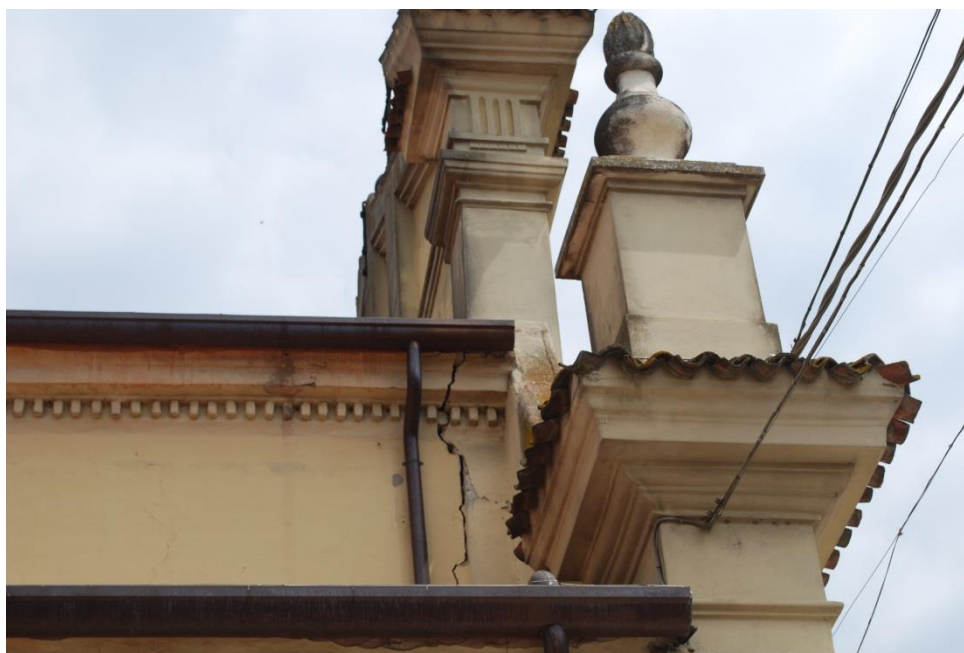
Nelle foto in questa pagina risulta evidente il distacco tra muro di facciata e le murature longitudinali.

Il distacco è particolarmente visibile all'altezza della gronda del corpo principale della chiesa (navata centrale) ma lesioni sono presenti anche a quota inferiore sulle murature esterne delle navate laterali.

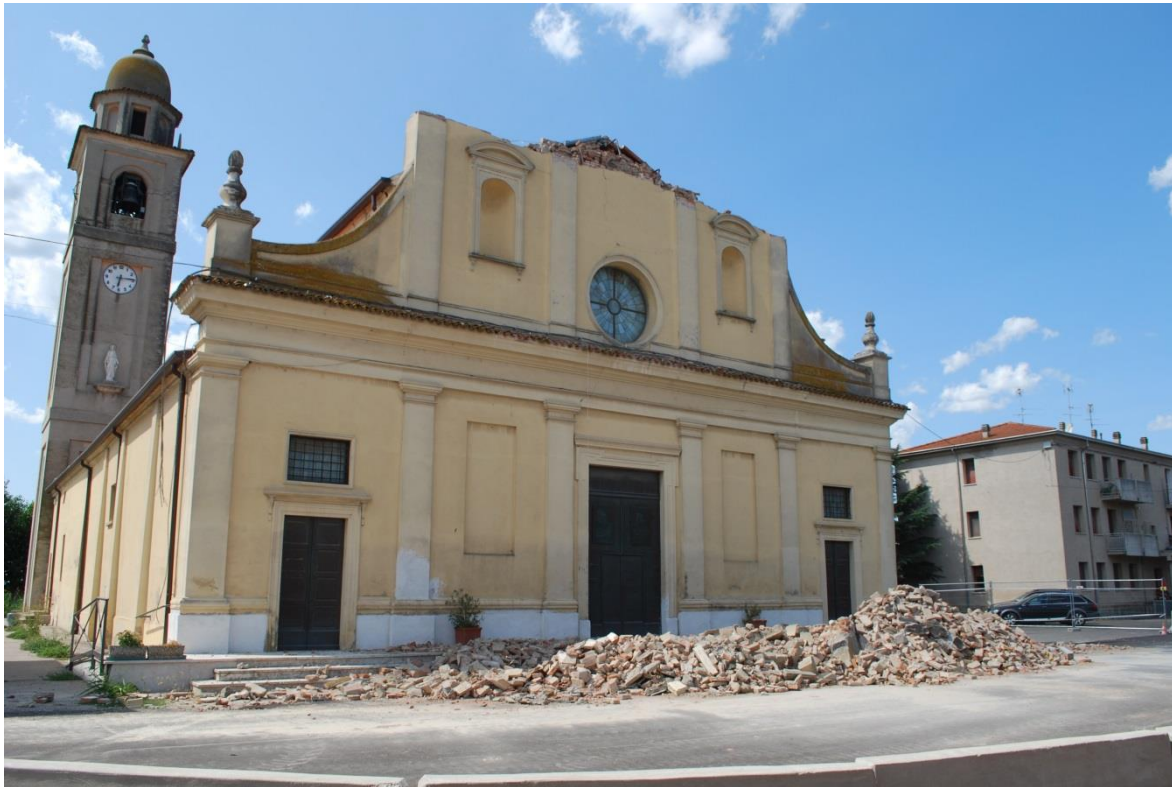
Con le scosse del 29 maggio si è avuto il crollo del timpano e il grave peggioramento delle lesioni già presenti.

Il ribaltamento è avvenuto all'altezza della seconda cornice a circa 12.00m di altezza; il crollo della muratura del timpano ha causato la perdita di appoggio di una porzione del tetto in struttura lignea, e il crollo della prima volta interna in muratura.

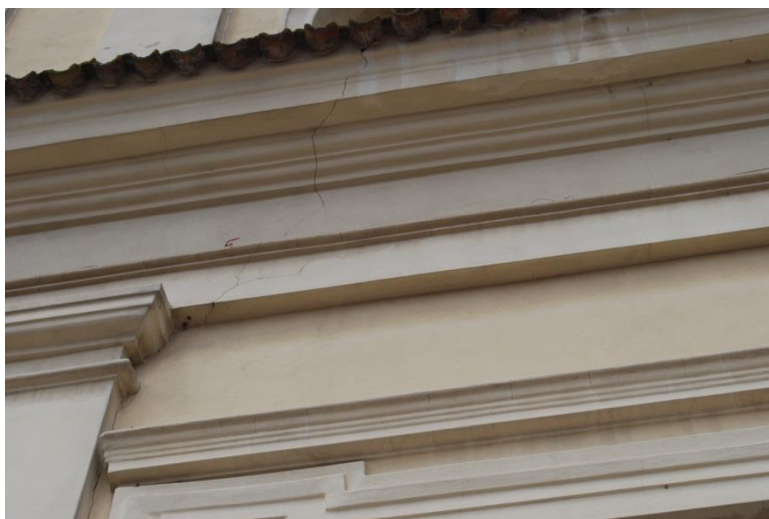
Il distacco tra muro di facciata e muri longitudinali è sensibilmente aumentato e la facciata denuncia un fuori piombo verso l'esterno di circa 10cm.

Sono presenti anche fessurazioni nel piano della facciata ed in particolare una ampia fessura tra l'architrave del portone di ingresso ed il soprastante rosone attraversa la prima cornice.

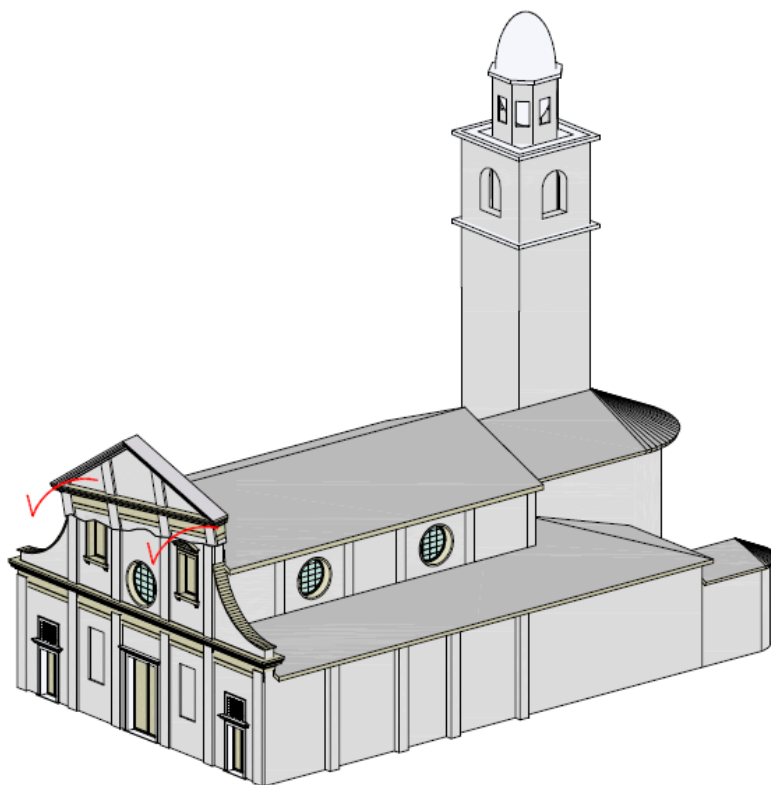
cinematismo crollo del timpano

Il sisma del 29/05/2012 ha provocato il crollo della parte alta del timpano (meccanismo 2) ed il distacco con grave deformazione di tutta la parte alta della facciata (meccanismo 1a). Anche la parte bassa della facciata ha subito il completo distacco anche se con deformazioni più limitate (meccanismo 1b).

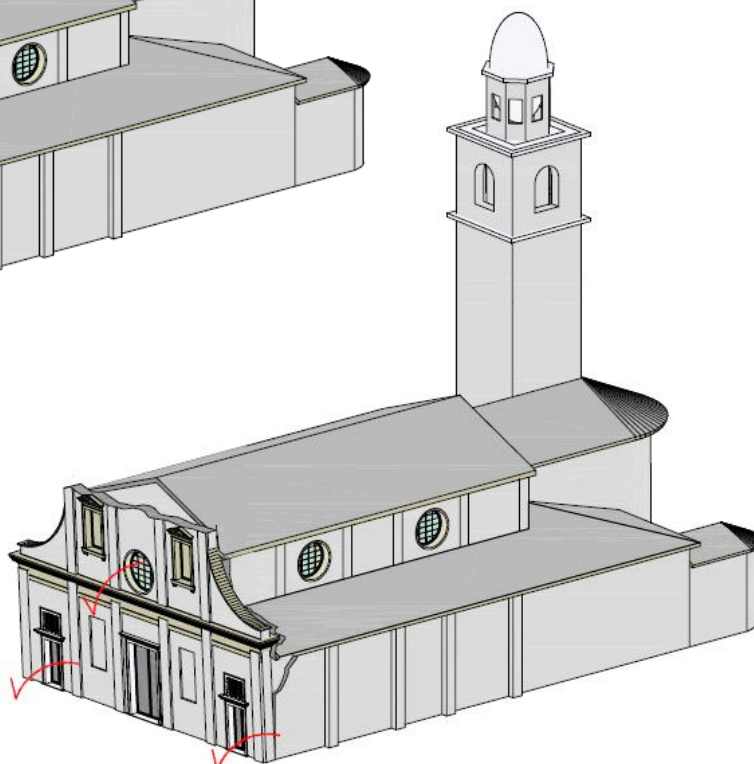
cinematismo della facciata

L'attivazione dei meccanismi di cui sopra è stata favorita dall'assenza di catene longitudinali e dal cattivo ammassamento tra la muratura di facciata e le murature longitudinali.

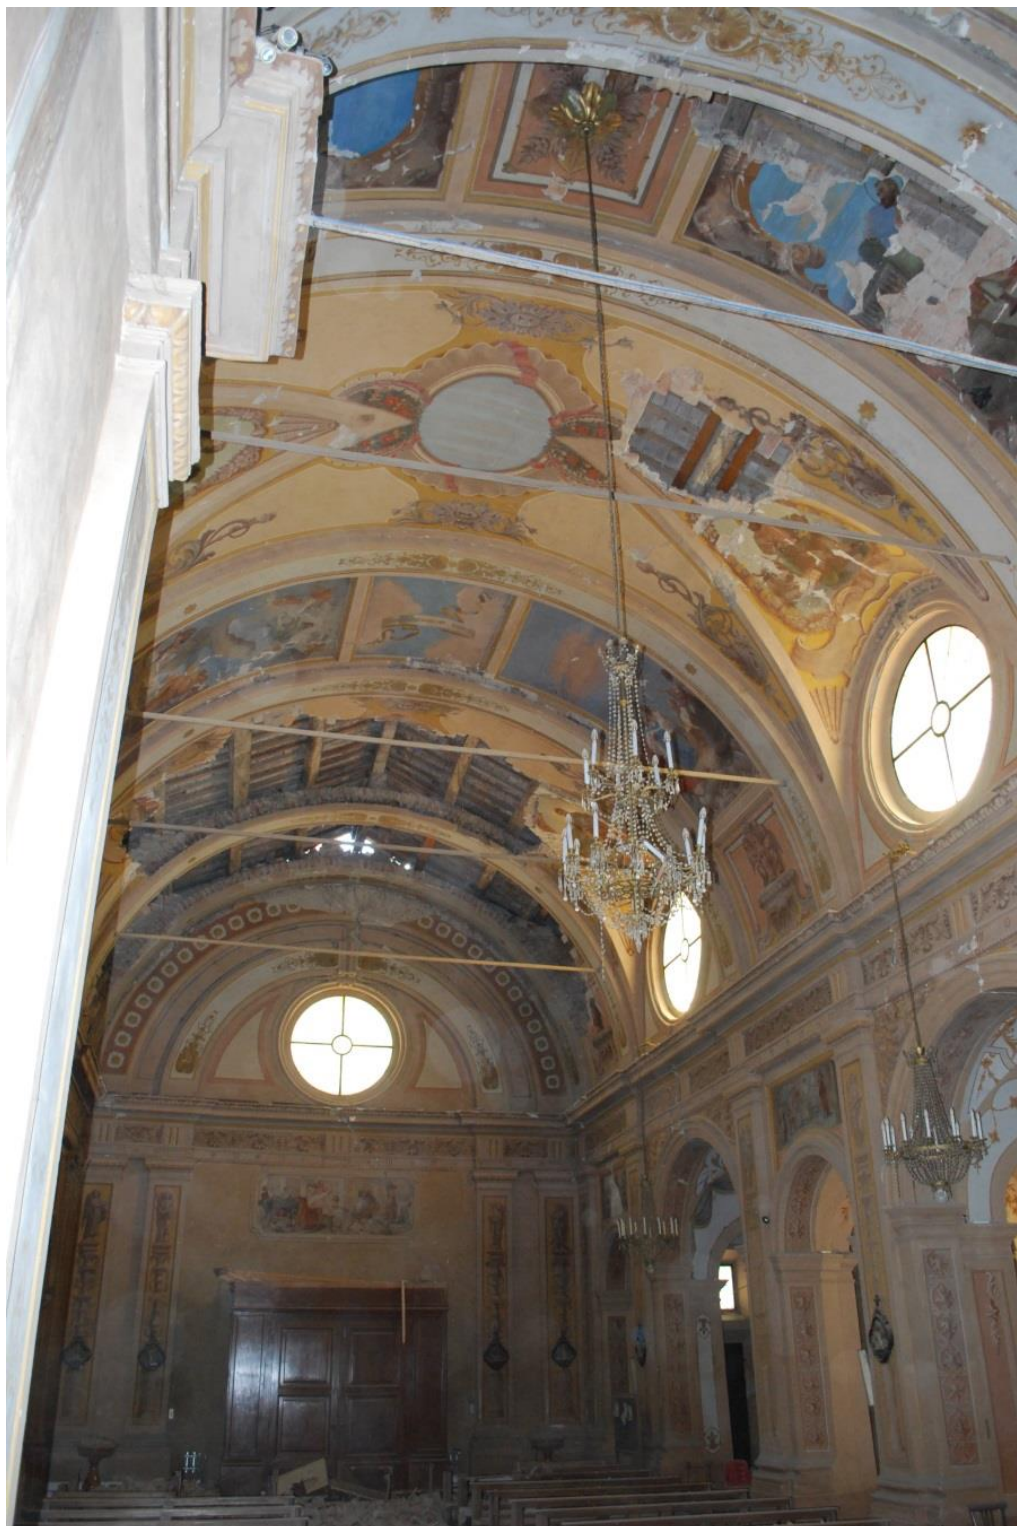
Nella fotografia posta sopra si vede la controfacciata con la prima e la seconda volta pressochè completamente crollate. Gli archi sono invece rimasti in sufficientemente integri. Al di sopra del primo arco (a ridosso della controfacciata) è avvenuto il crollo del timpano di facciata.

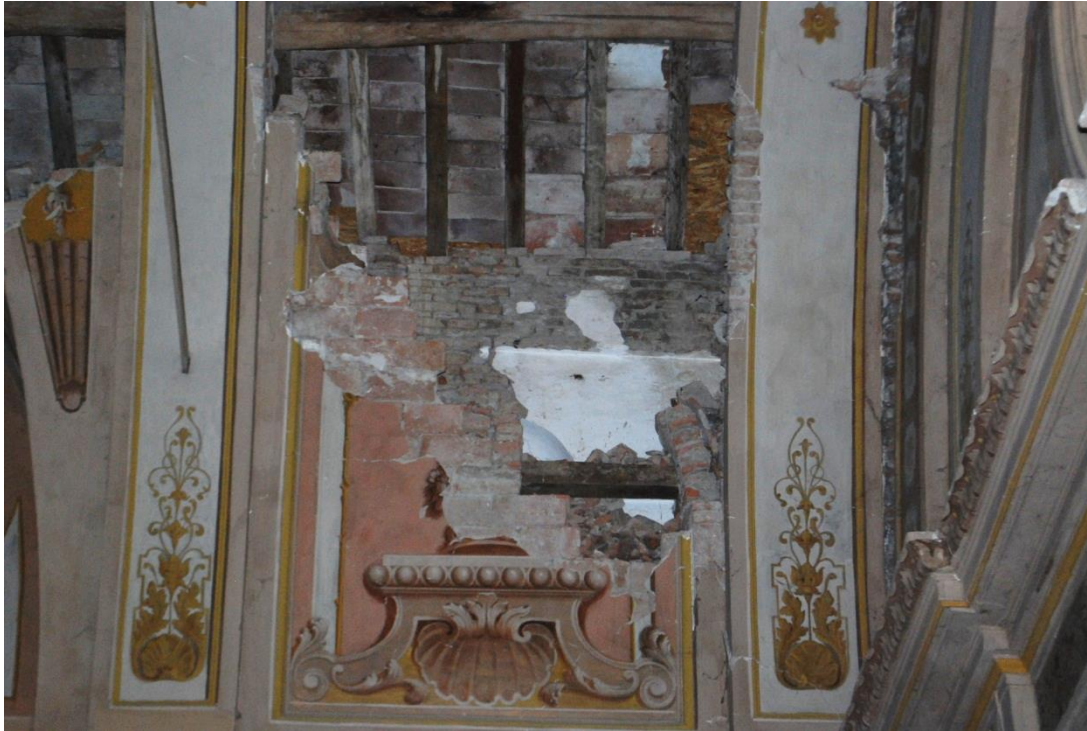
Nella fotografia precedente si nota una porzione della prima volta (a ridosso della controfacciata) realizzata con mattoni in foglio che si è salvata dal crollo.

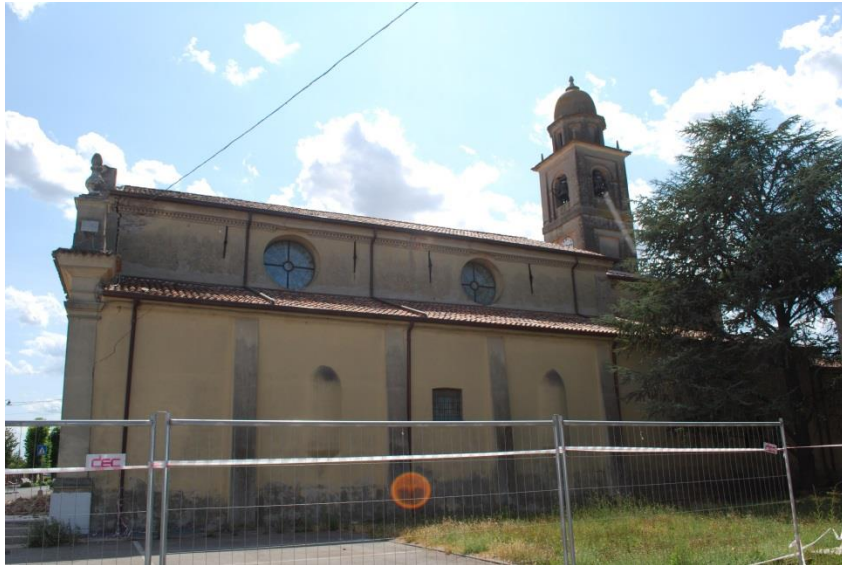
Nella fotografia sopra riportata si notano i bolzoni di ancoraggio delle catene degli archi.

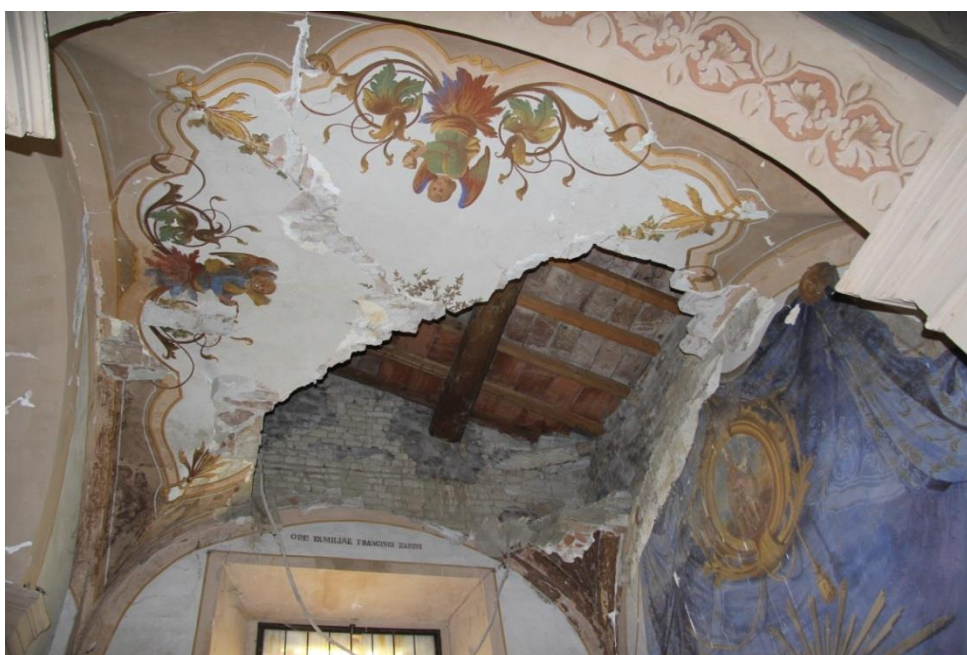
La prima volta della navata laterale sinistra ha subito un gravissimo dissesto con il crollo di circa metà del paramento voltato stesso.

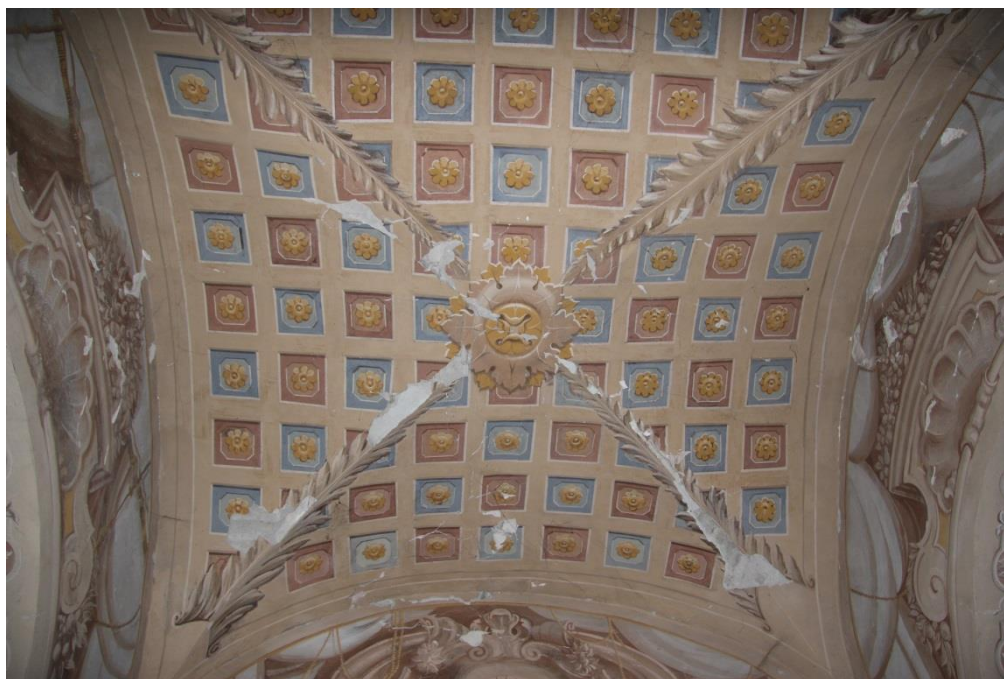
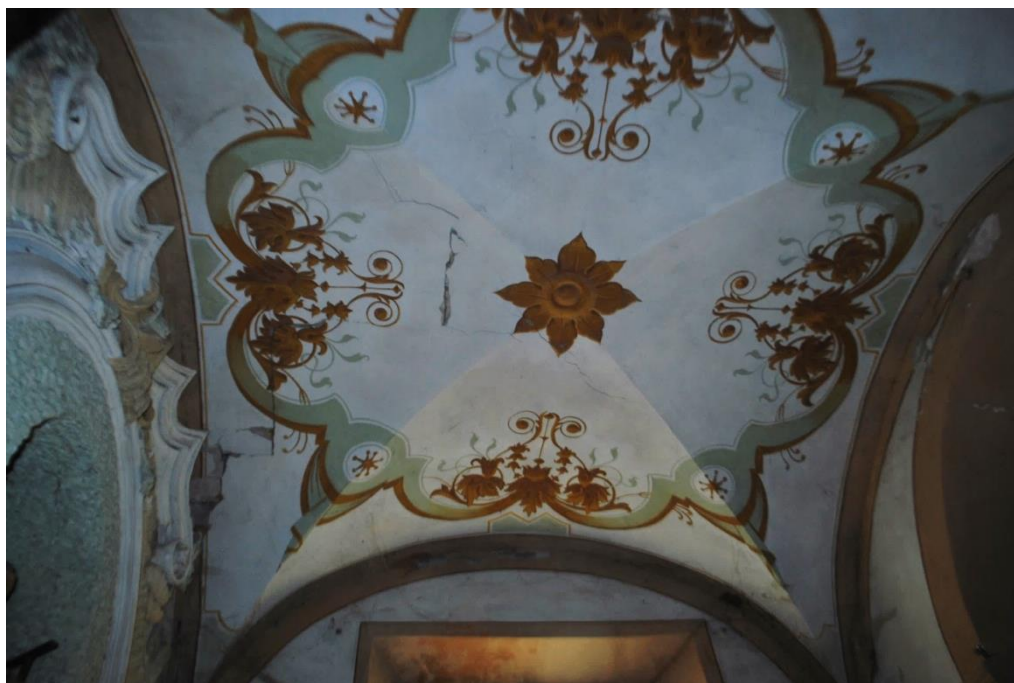
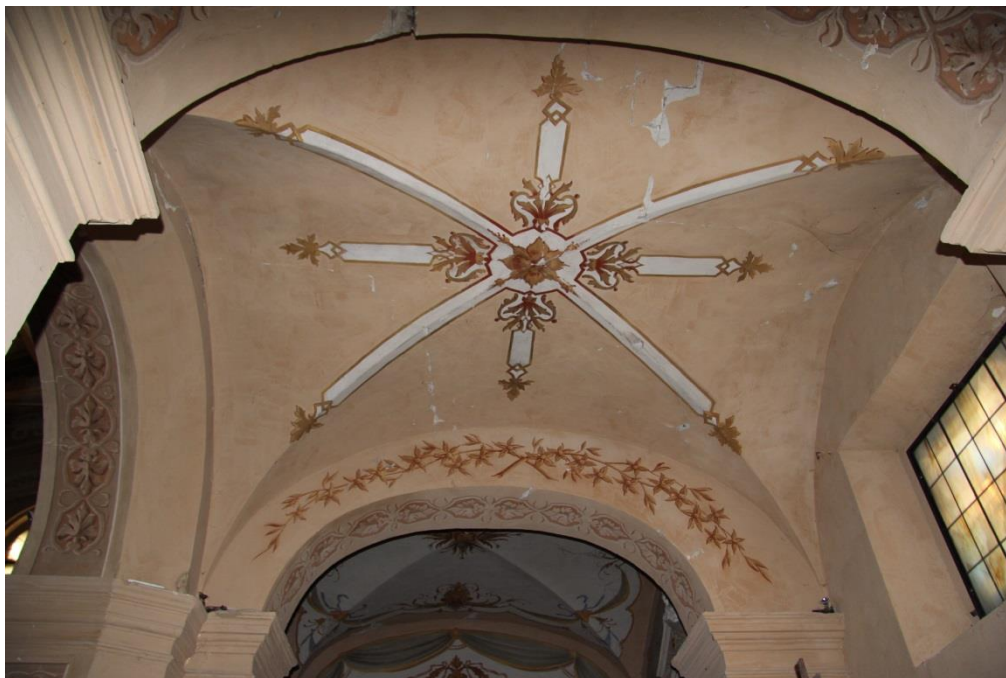
Le altre volte mostrano fessurazioni e distacchi di intonaco.

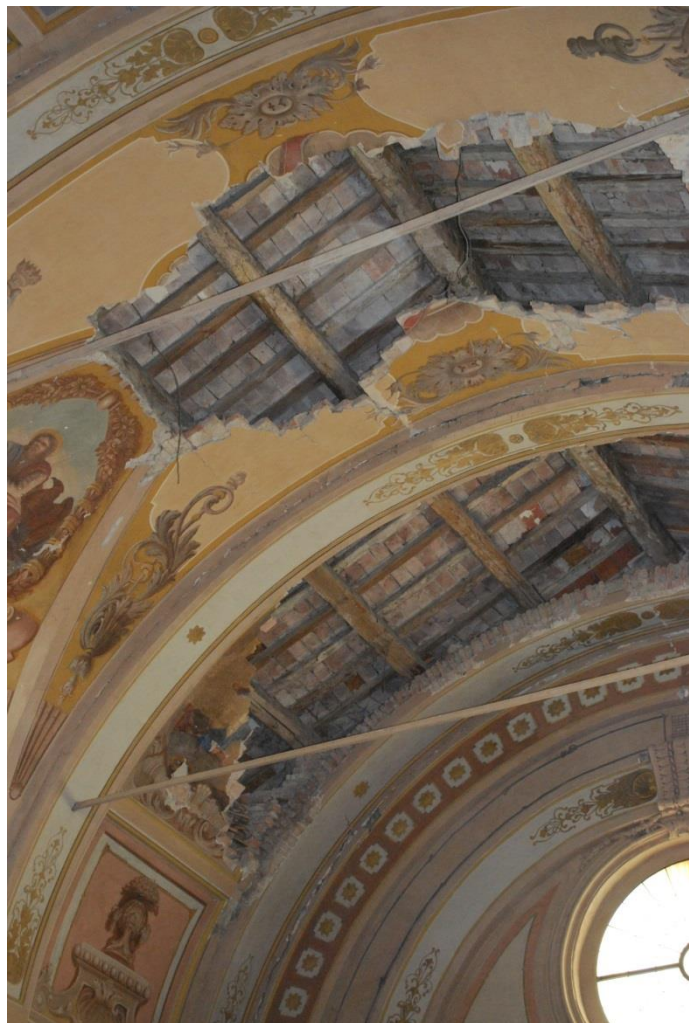
Nella foto seguenti si vede la struttura di copertura attraverso lo squarcio generatosi con il crollo delle volte.

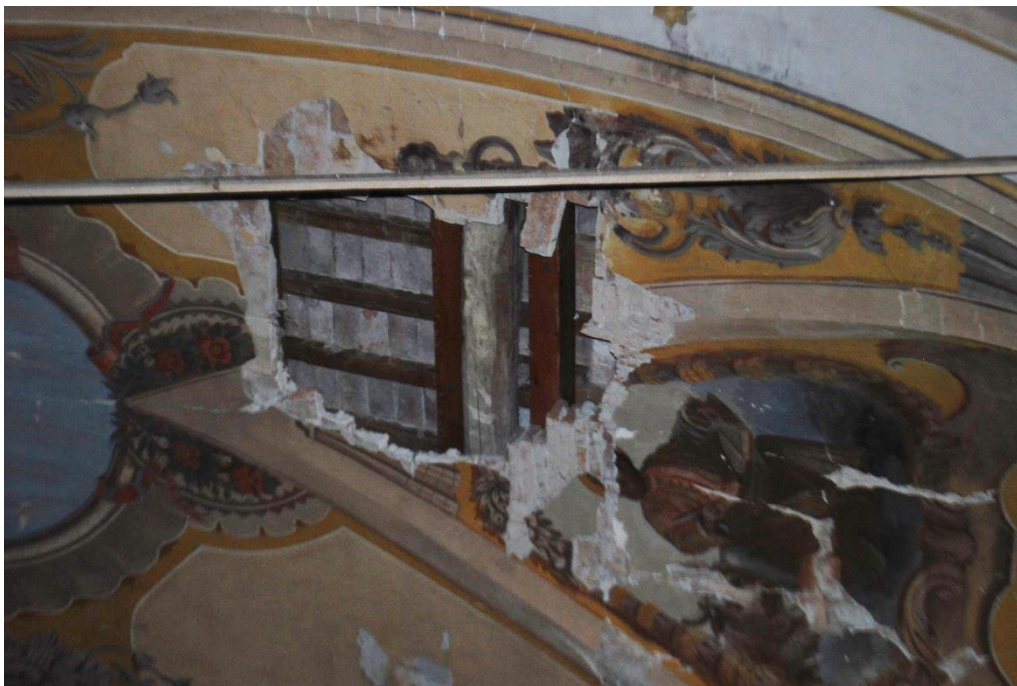
Nell'immagine qui sopra si nota una trave lignea ammalorata affiancata da due travi lignee nuove. L'intervento risale ad alcuni anni fa.

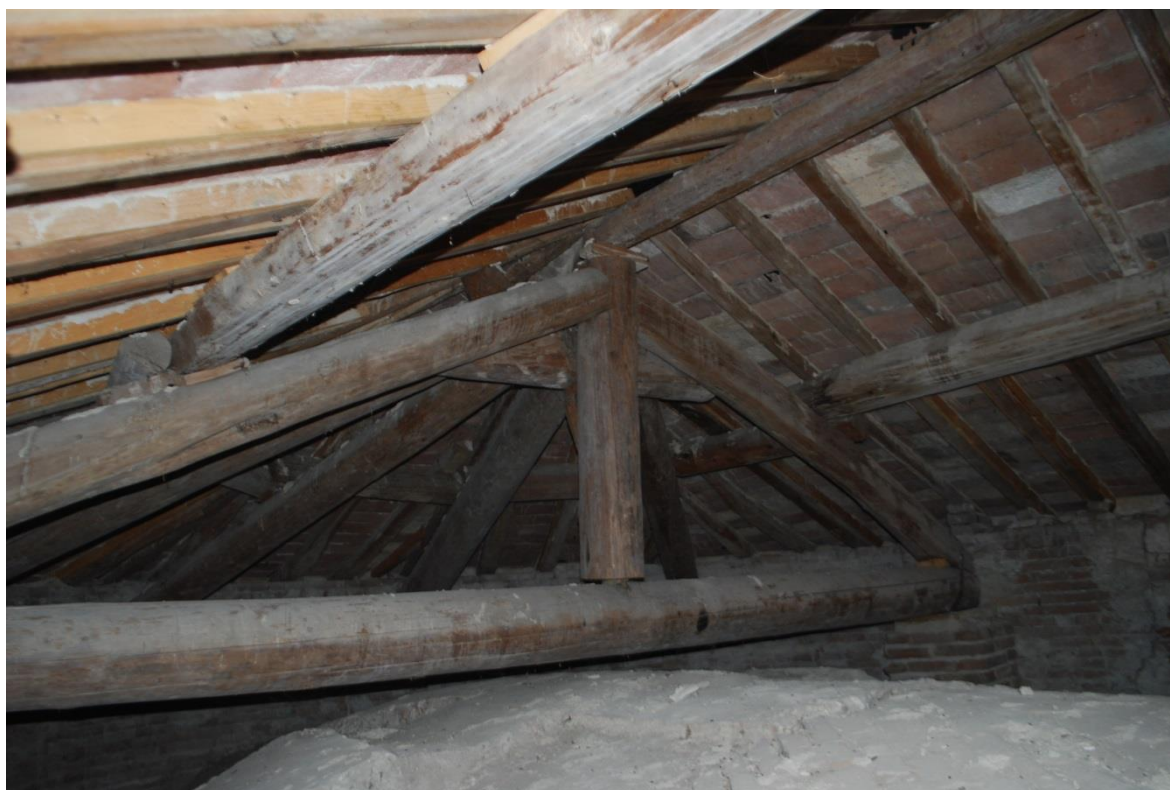
Il nodo tra puntone e catena non bloccato può ingenerare spinte verso l'esterno alla sommità della muratura. Una serie di fessurazioni presenti sulle murature longitudinali della navata potrebbero essere imputate a tale causa.

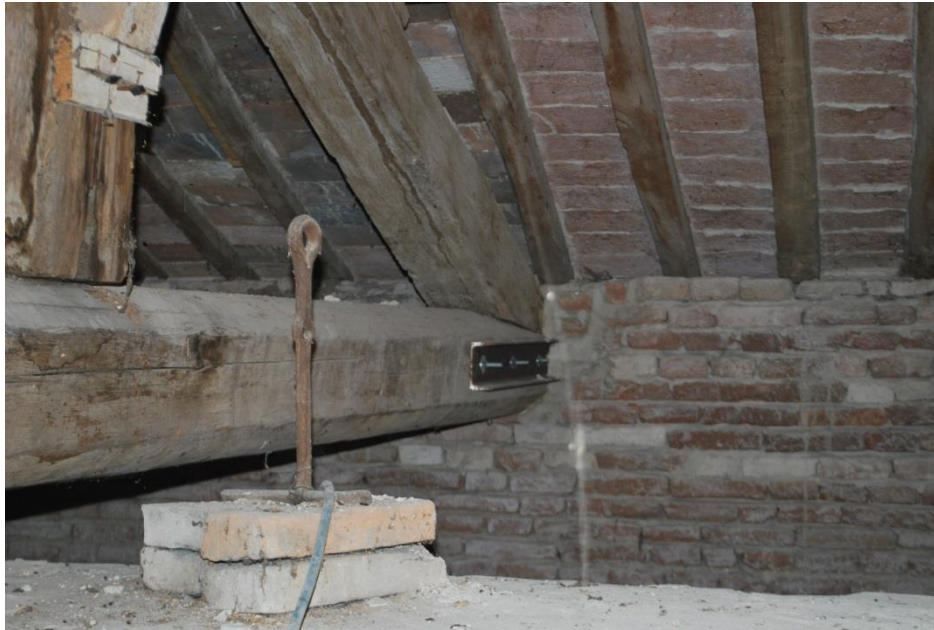
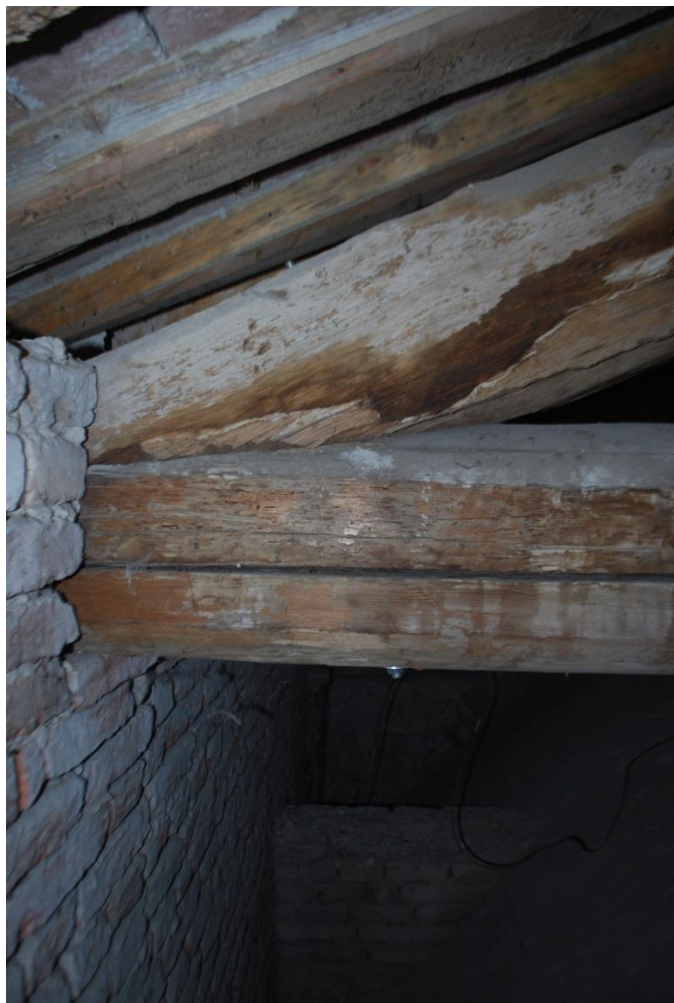
Le foto in questa pagina mostrano i nodi tra puntone e catena nelle capriate della copertura dell'abside.

Si notano profili metallici e barre filettate imbullonate inseriti a rinforzo delle strutture

I nodi di connessione delle strutture lignee dovranno essere verificati in quanto si sono rilevate situazioni in cui l'efficacia della connessione stessa, anche dopo interventi di recente esecuzione, rimane dubbia.

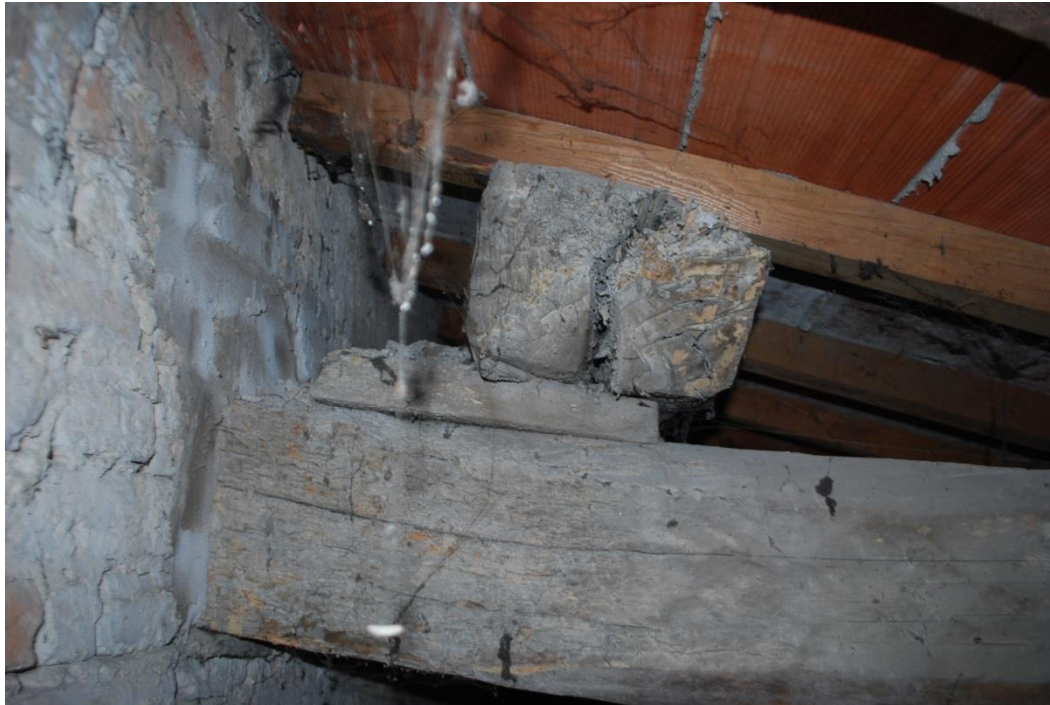
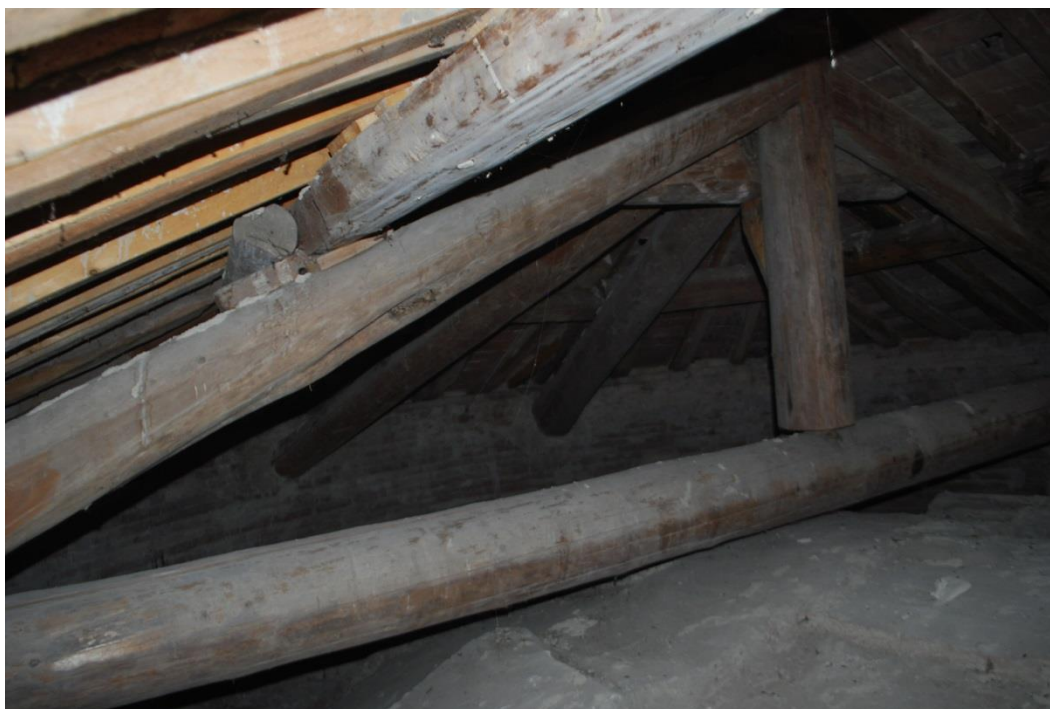
Le fotografie seguenti mostrano appoggi di terzere sulle travi principali (copertura navata laterale destra e copertura abside). Gli appoggi sono privi di collegamento e di bloccaggio.

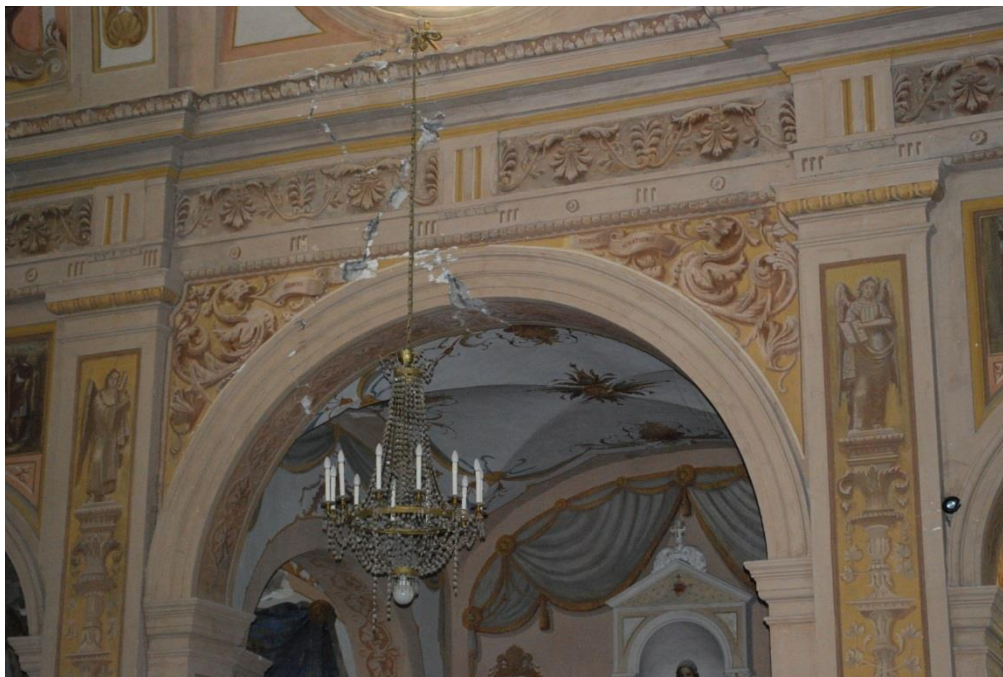
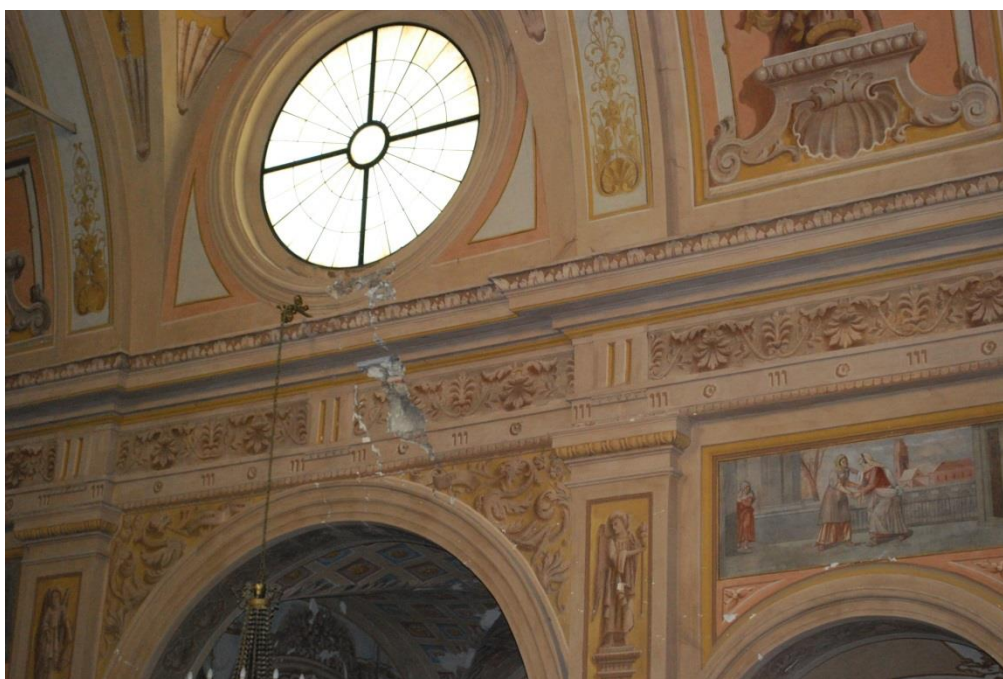
Gravi lesioni si sono manifestate sulle pareti longitudinali della navata centrale e sulle murature a lato dell'arco del presbiterio.

Le fessurazioni sulle murature longitudinali hanno andamento sub-verticale e interessano le zone murarie a partire dalle arcate fino alle finestrate superiori e alla gronda.

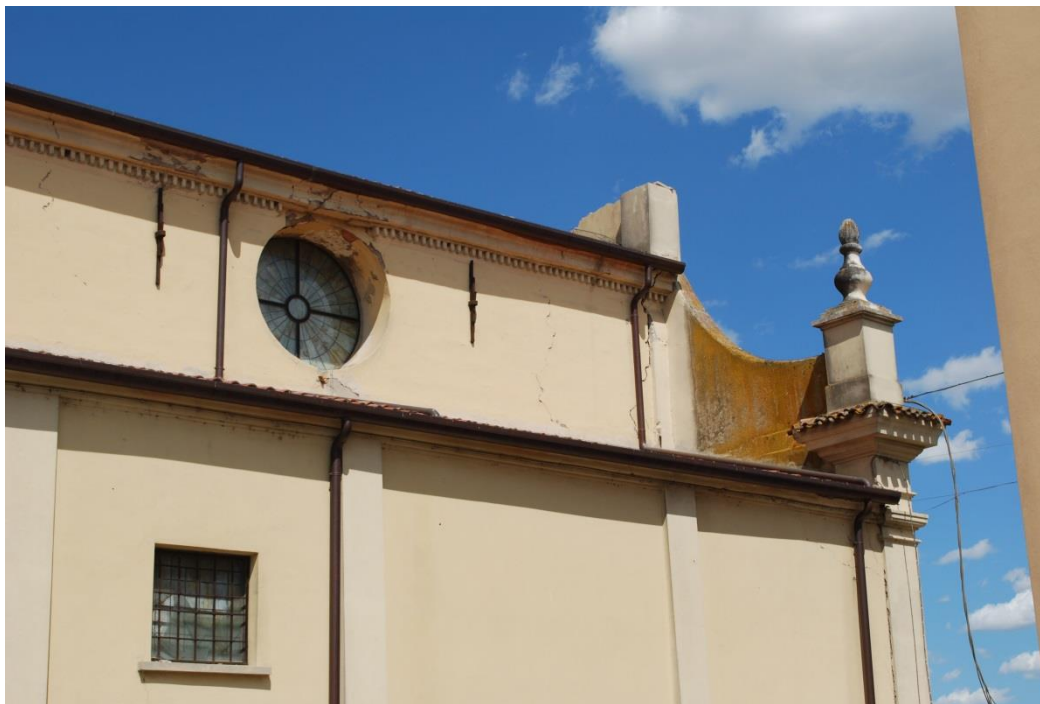
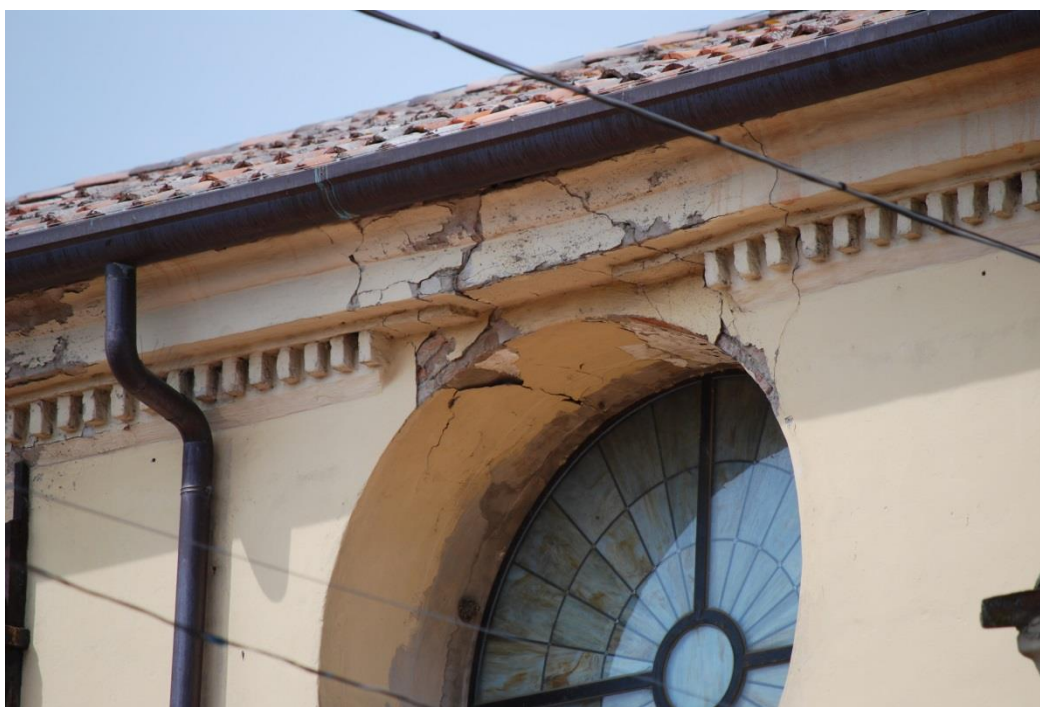
Nelle fotografie che seguono si evidenzia la presenza delle lesioni sulle murature longitudinali anche sul paramento esterno.

Le fessurazioni si concentrano e assumono ampiezza rilevante in vicinanza delle aperture e verso la sommità del muro in prossimità della gronda.

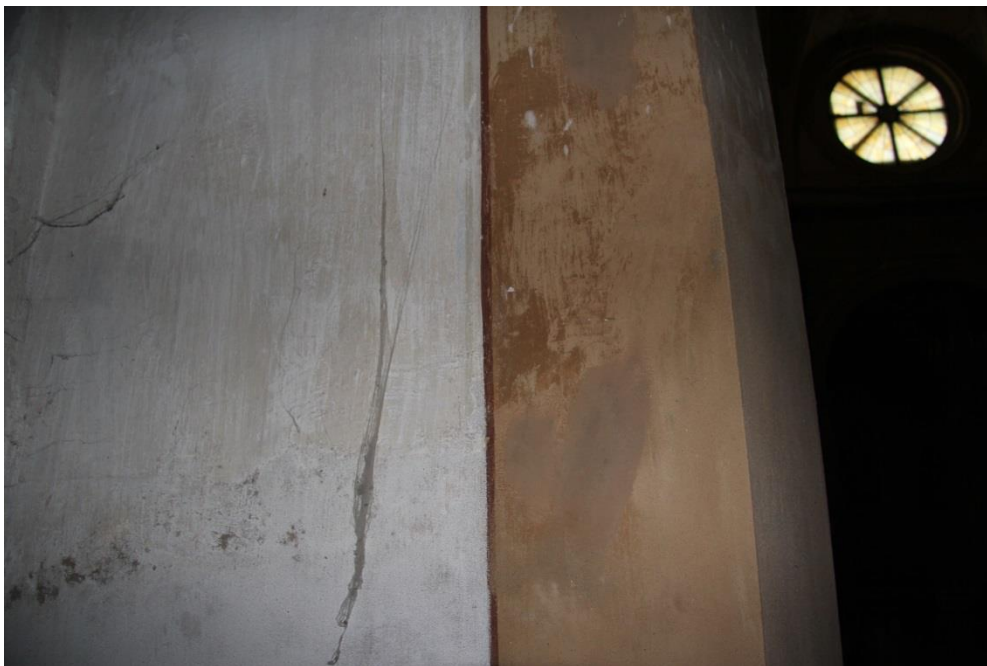
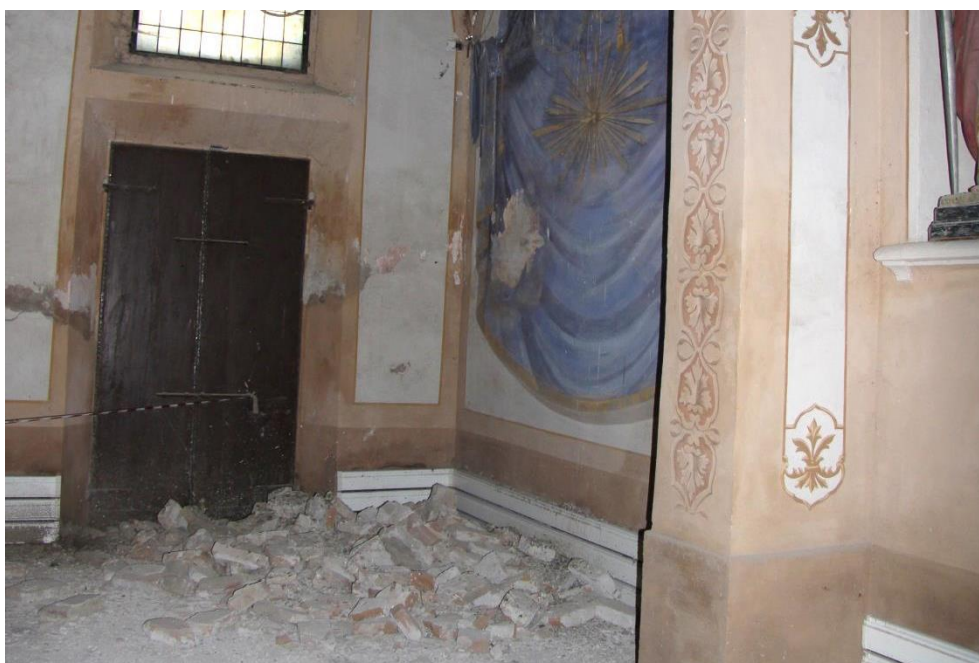
Alla quota di circa 2,00 m sono evidenti le tracce dell'intervento di rifacimento dell'intonaco con nuovo intonaco deumidificante, risalente al 1989, poiché al di sopra di

tale quota vi sono alcune porzioni dell'intonaco originario che risentono della risalita capillare dell'UMIDITÀ con conseguente formazione di macchie e principio di erosione di pellicola pittorica e distacco di intonaco. Tale condizione si manifesta in modo evidente in prossimità della controfacciata.

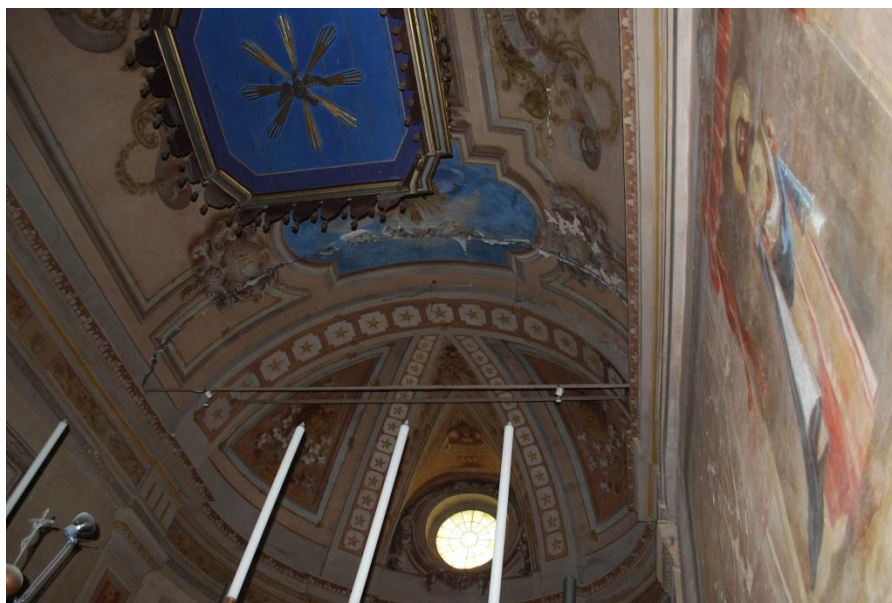
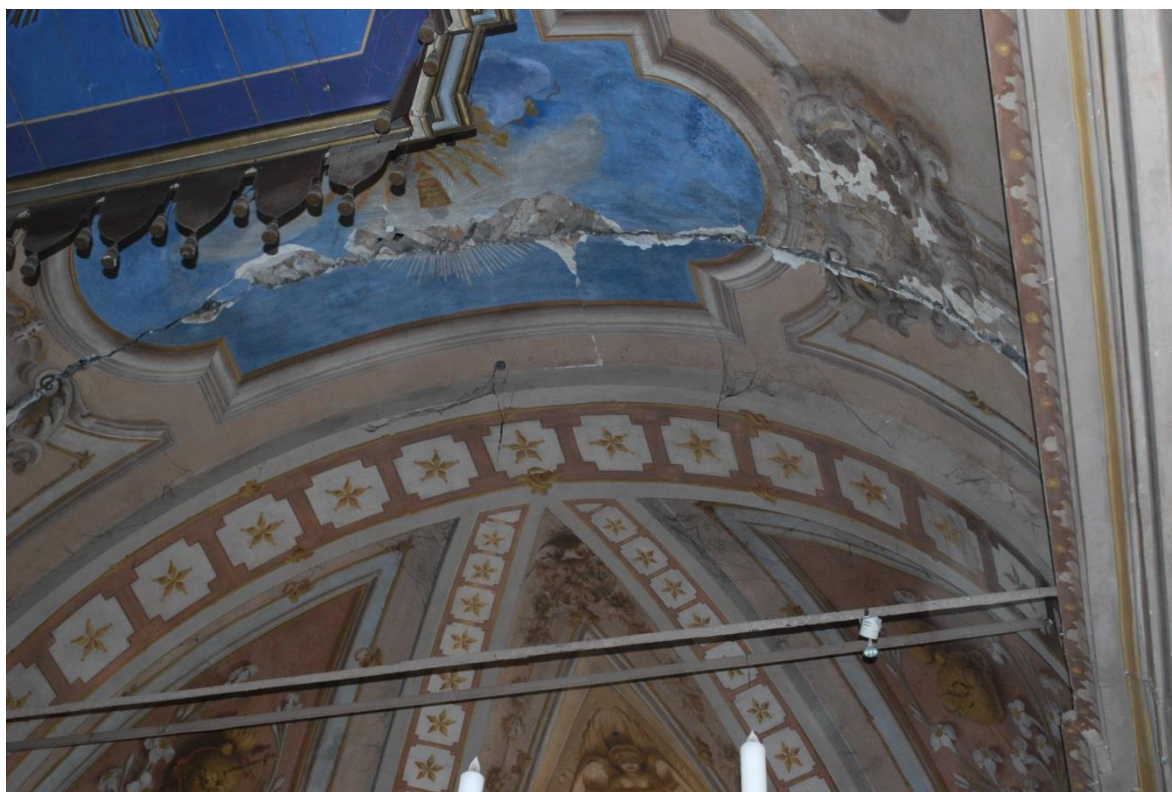
Una marcata fessurazione è presente sul corpo dell'abside sia sulle murature verticali che sulla volta.

Tale lesione è visibile sia all'interno dell'abside stessa che sulle murature esterne.

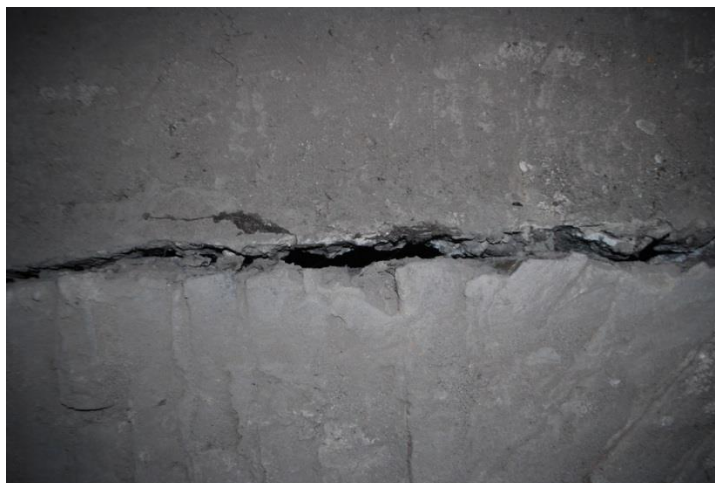
Nelle fotografie seguenti si nota il "giunto tra porzioni di volta di caratteristiche differenti e la fessurazione verticale che si nota anche sul muro nel sottotetto.
