**INTERVENTI DI RESTAURO E CONSOLIDAMENTO STRUTTURALE  
DELLA CHIESA PARROCCHIALE "SAN GIOVANNI BATTISTA"  
DI SAN GIOVANNI DEL DOSSO (MN)  
A SEGUITO DEGLI EVENTI SISMICI DEL MAGGIO 2012**

**PROGETTO ESECUTIVO  
PROGETTO ARCHITETTONICO-STRUTTURALE**

**R.03.1**

**DESCRIZIONE DEGLI INTERVENTI  
DI CONSOLIDAMENTO DELLE STRUTTURE**

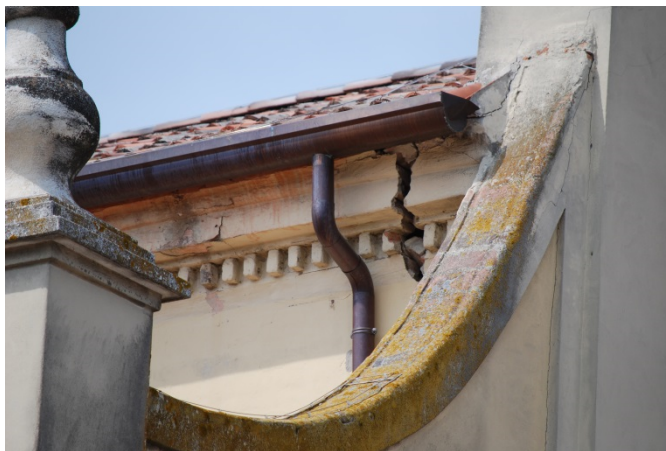
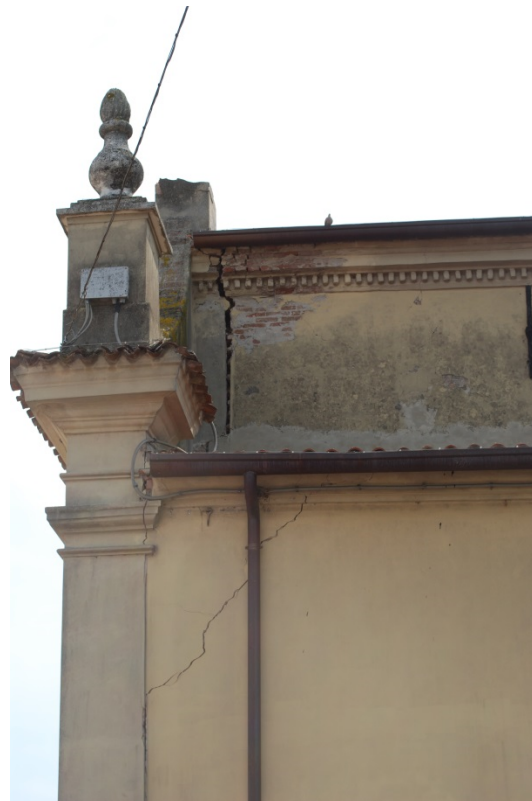
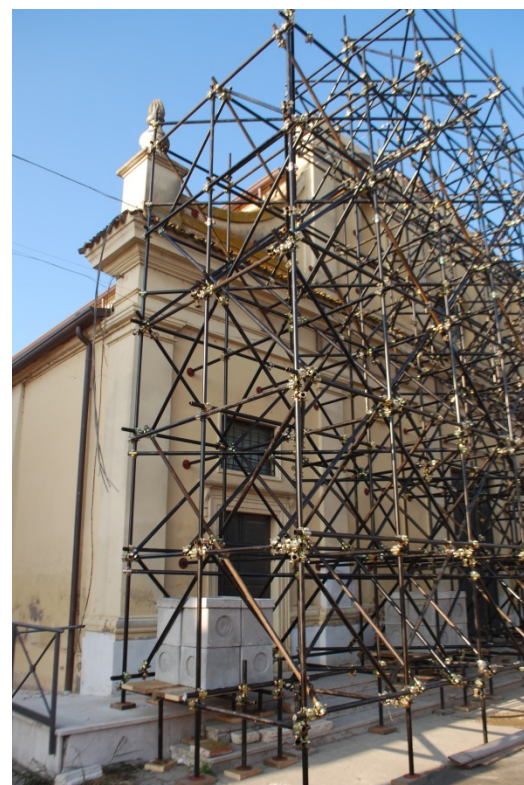
Come ampiamente descritto nelle analisi dello stato di danno, con le scosse sismiche è avvenuto il ribaltamento del timpano di facciata e si è attivato il meccanismo di rovesciamento dell'intera facciata. La muratura di facciata residua presenta un fuori piombo sensibile e fessurazioni di distacco rispetto alle murature longitudinali della navata principale di notevole apertura.

Si prevede di procedere come di seguito descritto:

- smontaggio del piano del tetto in adiacenza alla muratura di facciata sia sul tetto alto (navata centrale) che sui tetti bassi (navata laterale) in modo da sconnettere le strutture dei tetti rispetto alla muratura di facciata;

- pulitura e sfessurazione delle lesioni presenti al fine di rimuovere ostacoli e elementi di attrito/contrasto al movimento di recupero della deformazione maturata;

- in situ è posta in opera una struttura provvisoria in tubi-giunto realizzata subito dopo il sisma al fine di impedire ulteriori crolli della facciata sulla pubblica via; si prevede il rinforzo della struttura reticolare in tubi giunto esistente al fine di utilizzare il traliccio per la ripartizione e la trasmissione del tiro che si andrà ad applicare sul piano della facciata; in particolare andranno rinforzate, con raddoppio dei profili tubolari, le stilate maggiormente sollecitate e andranno controllati e rinforzati i serraggi dei giunti;

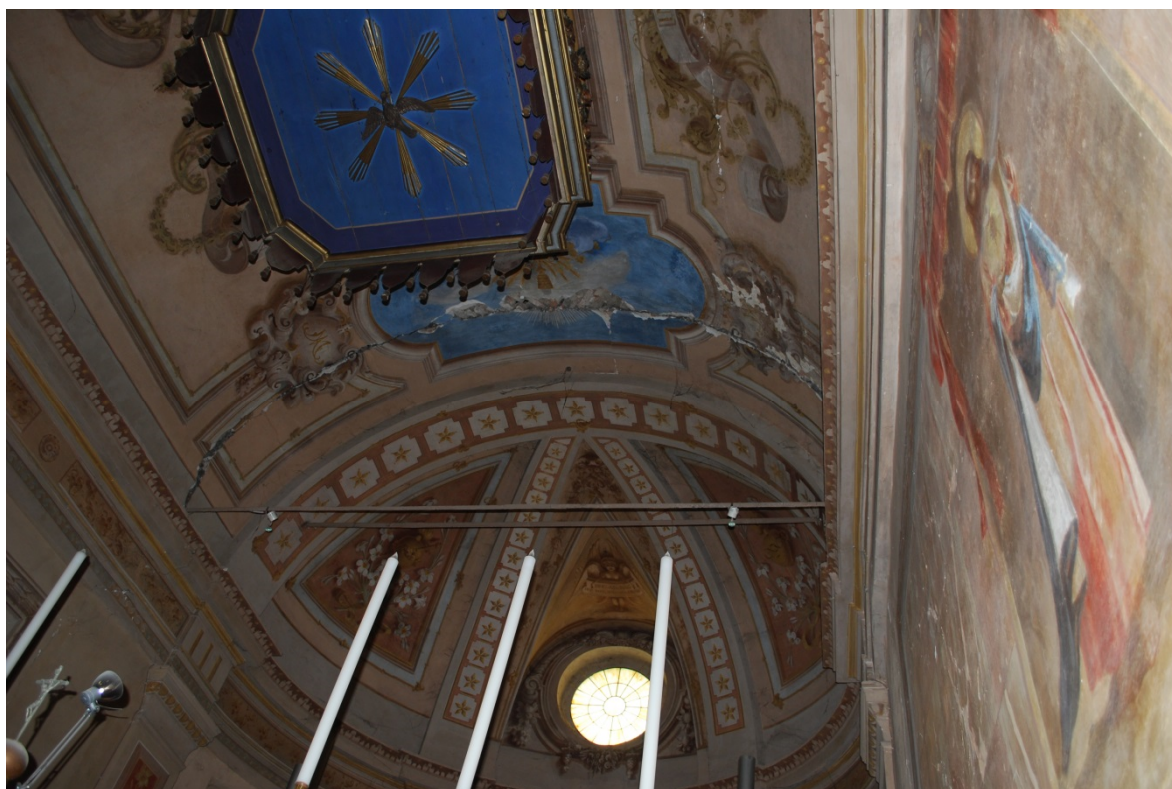
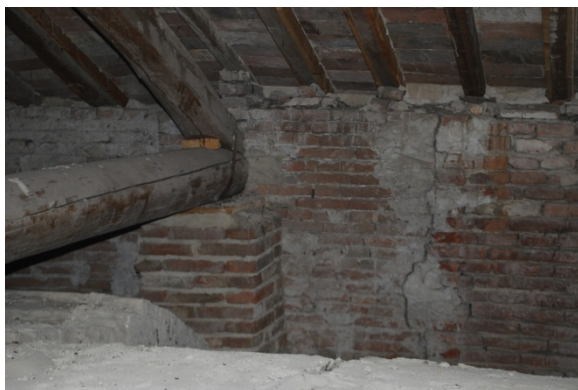
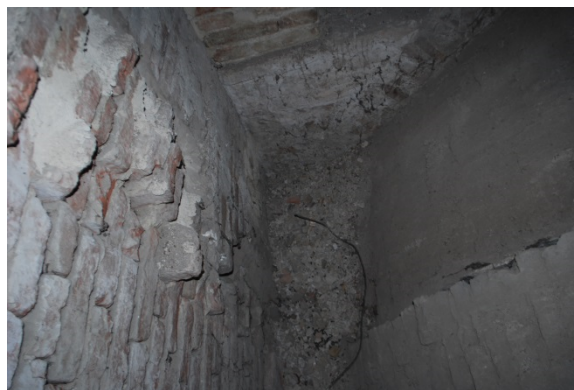
**INTERVENTI SULLA MURATURA E SULLE VOLTE DELL'ABSIDE**

La muratura circolare dell'abside, così come è giunta a noi, risulta separata dalle murature verticali del presbiterio così come sono di diversa fattura e separate le volte delle due porzioni.

Si prevede di rinforzare il collegamento tra le due porzioni murarie con la realizzazione del piano rigido di copertura con la cordolatura armata, con l'incatenamento posto al di sopra della cornice interna e con il controvento in acciaio all'estradosso del piano di falda (tutti interventi di cui si data descrizione nei paragrafi precedenti). Le lesioni verticali verranno ricucite con intagliolamento e iniezioni di malta. Non si prevede invece di ricucire la fessura sulla volta ma di lasciare una sorta di "giunto naturale". Si prevede infatti di rifilare e stuccare con malta di calce i lembi della fessurazione rendendoli regolari e il meno visibili possibile, ma lasciando una fessure (presumibilmente 5mm) stuccata con materiale compressibile.
