**INTERVENTI DI RESTAURO E CONSOLIDAMENTO STRUTTURALE
DELLA CHIESA PARROCCHIALE "SAN GIOVANNI BATTISTA"
DI SAN GIOVANNI DEL DOSSO (MN)
A SEGUITO DEGLI EVENTI SISMICI DEL MAGGIO 2012**

PROGETTO ESECUTIVO PROGETTO ARCHITETTONICO-STRUTTURALE

DESCRIZIONE DEGLI INTERVENTI DI RESTAURO CON SCHEDE
SINTETICHE E RELAZIONI SPECIALISTICHE

R.03.2

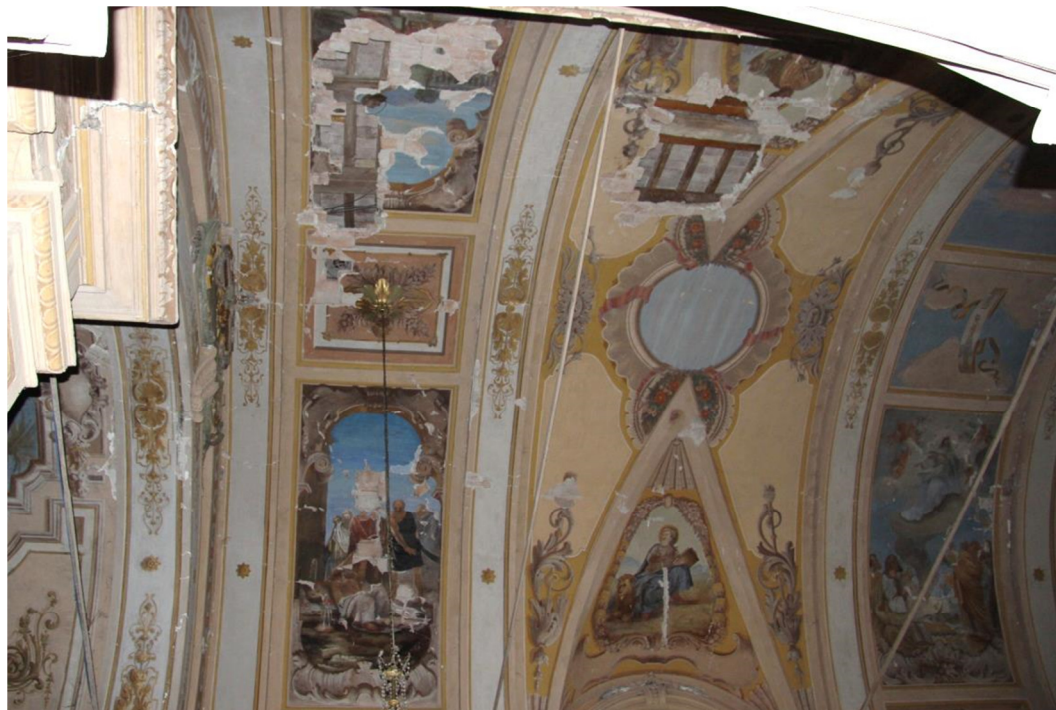
Le volte sono interamente dipinte a tempera con soggetti figurativi alternati a decorazioni geometriche. Esse presentano non solo parziali e/o totali crolli, ma anche numerose lesioni, cavillature e distacchi di stucchi e intonachi.

Volta navata centrale verso presbiterio

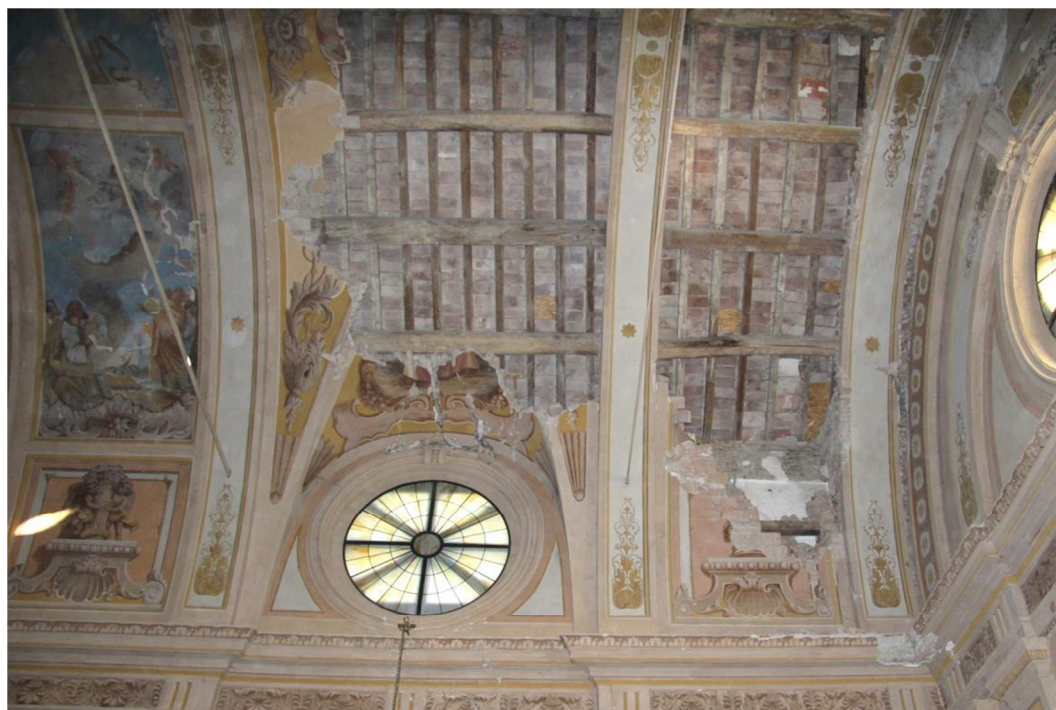
Volta navata centrale verso controfacciata

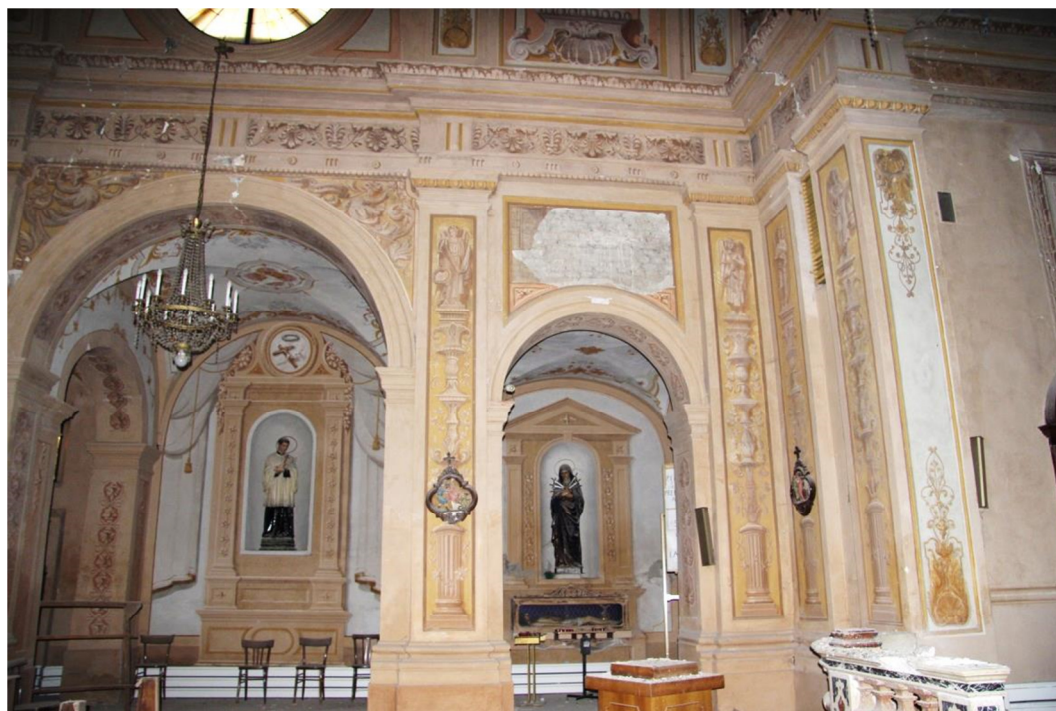
Distacchi e lesioni di intonaco decorato

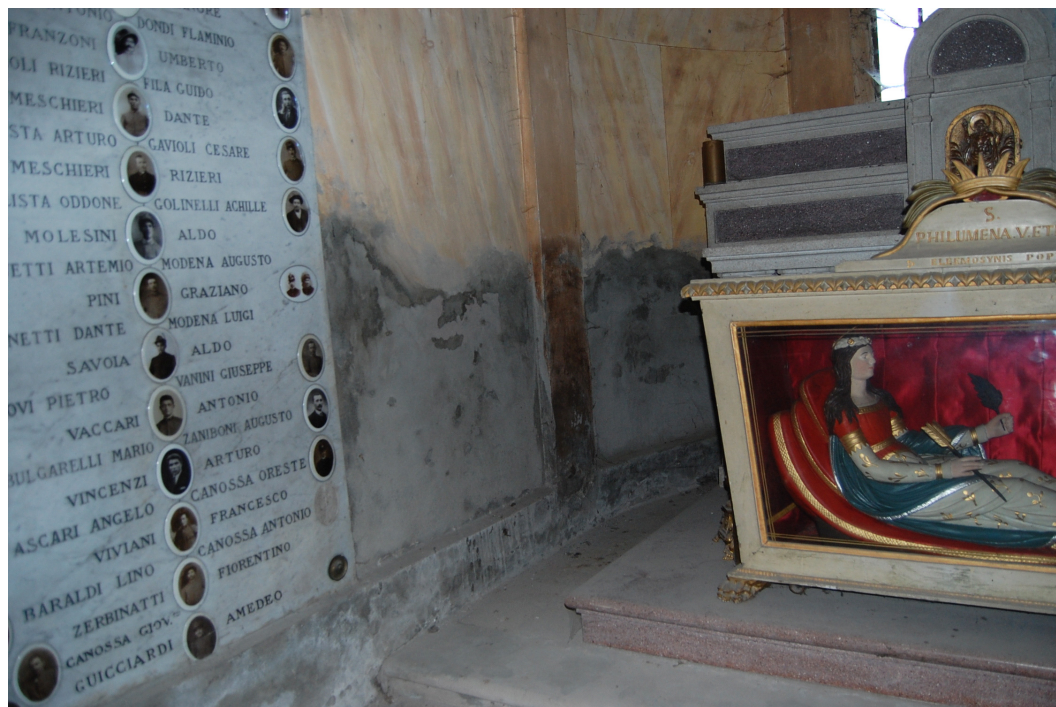
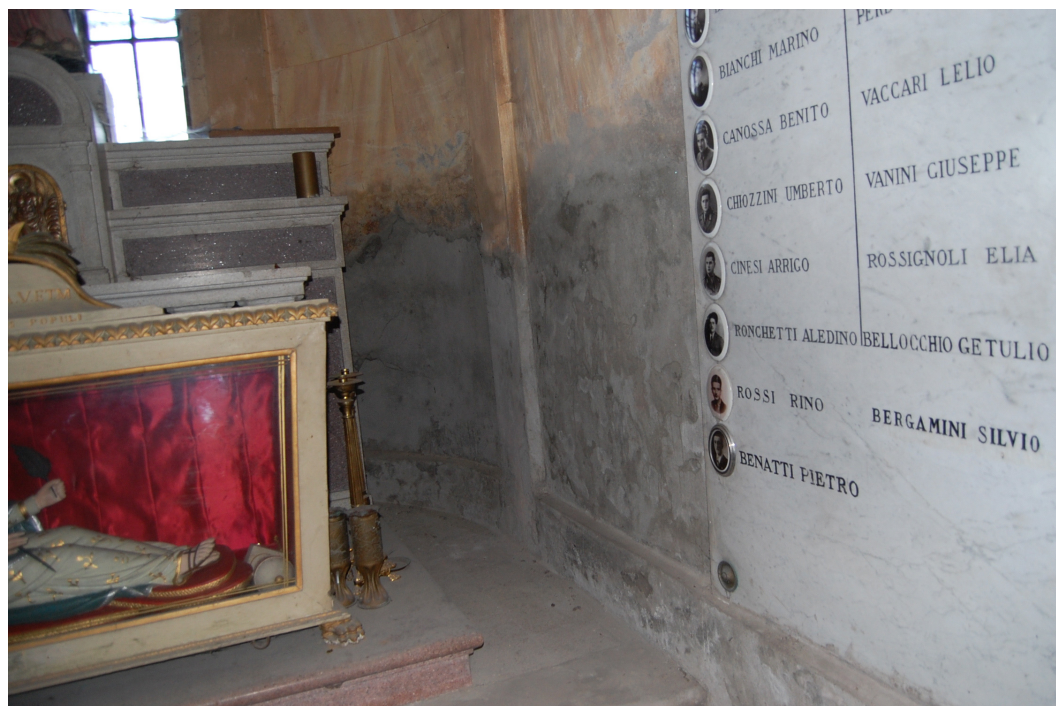
Pareti con intonaco cementizio in corrispondenza della Cappella dei Caduti

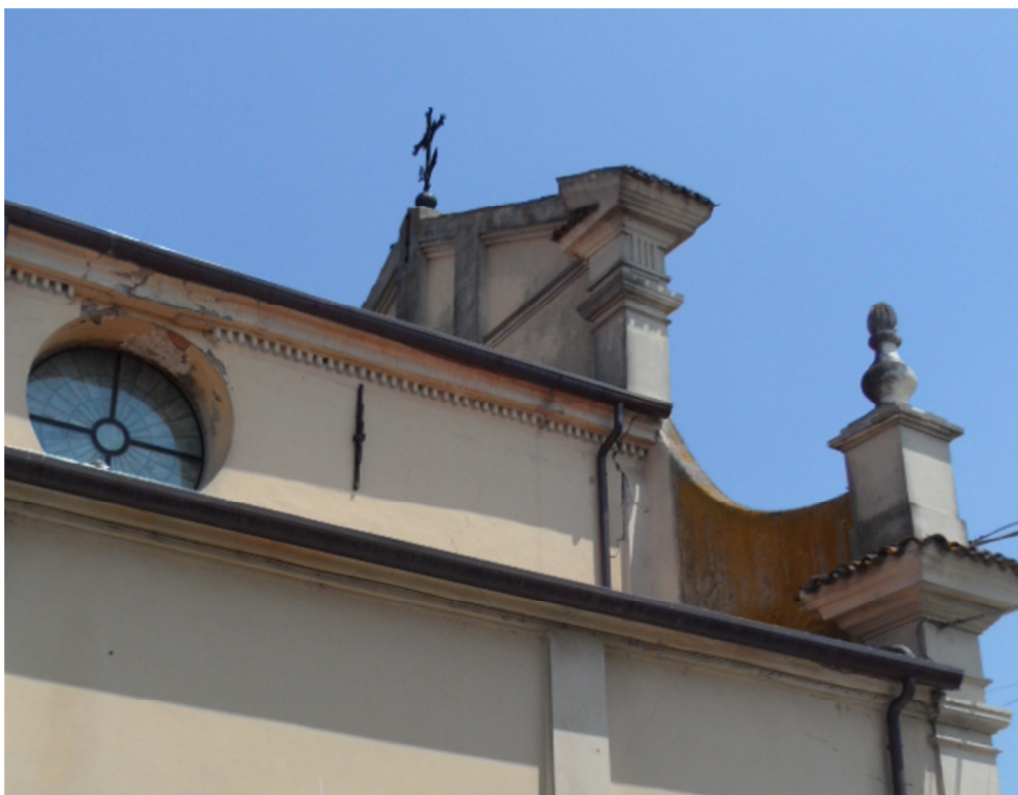
Frontone e timpano dopo la scossa del 20 maggio 2012 (con evidente lesione ribaltamento facciata)

1. Utilizzando le immagini a disposizione dello stato dei luoghi ante sisma 2012, si ipotizza la ricostruzione del frontone della facciata e della relativa cimasa triangolare. I capitelli del secondo ordine saranno ricostruiti sulla base del rilievo del primo ordine. Tali elementi potranno essere perfezionati in fase esecutiva in accordi con le Autorità competenti a ponteggi montati e previa ulteriore verifica di letteratura o altro materiale d'archivio che possa emergere in corso d'opera.
Si prevede di restituire la finitura ad intonaco dipinto nelle colorazioni in linea con l'esistente seguendo le tinte esistenti.

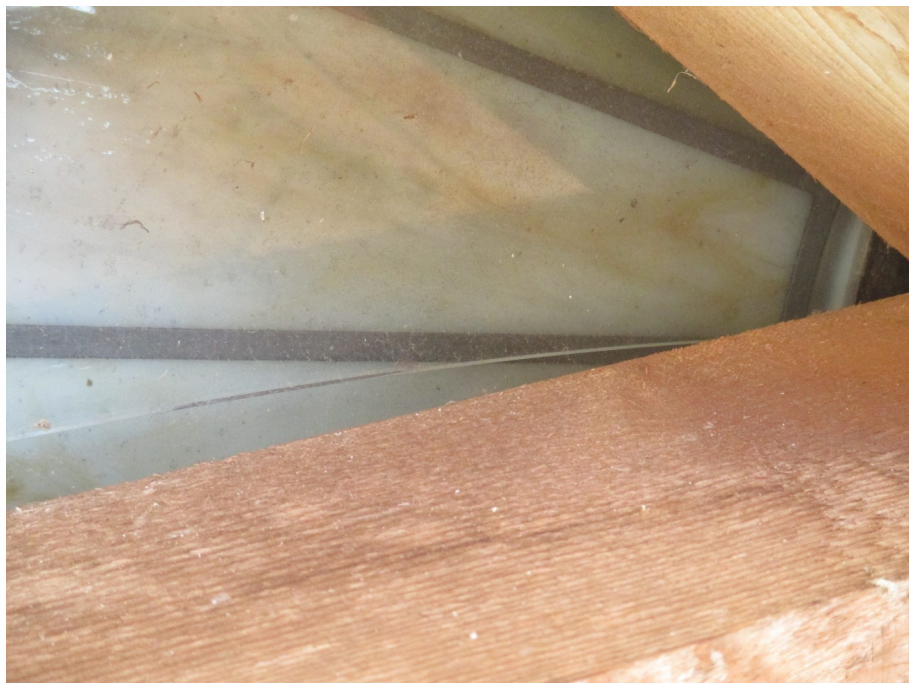
Rosone vista esterna – particolare frattura
del controvetro esterno

- Fornitura di controvetro esterno antinfortunistico 4+4 con particolare pellicola trasparente in PVB che riduce la trasmissione dei raggi ultravioletti per il 99% (tale accorgimento evita possibili degradi di dipinti e pitture dovute all'azione dei raggi UV del sole), che impedisce eventuali infiltrazioni d'acqua e protegge la vetrata.

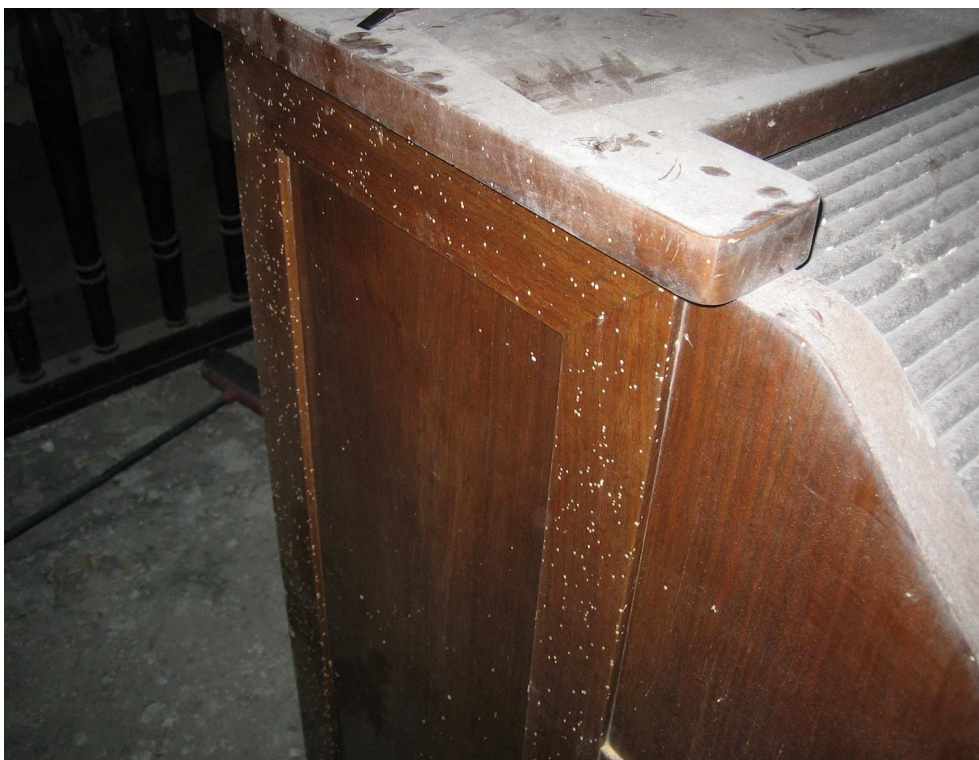
013 Fianco del mobile della consolle pesantemente intaccato dal tarlo
