**INTERVENTI DI RESTAURO E CONSOLIDAMENTO STRUTTURALE
DELLA CHIESA PARROCCHIALE "SAN GIOVANNI BATTISTA"
DI SAN GIOVANNI DEL DOSSO (MN)
A SEGUITO DEGLI EVENTI SISMICI DEL MAGGIO 2012**

**PROGETTO ESECUTIVO
PROGETTO ARCHITETTONICO-STRUTTURALE**

INDAGINI SUI MATERIALI

ANALISI DATI TERMOGRAFICI

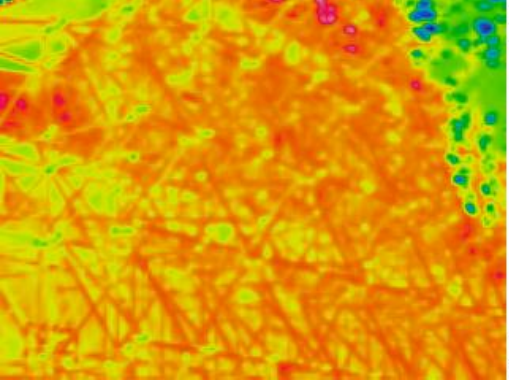
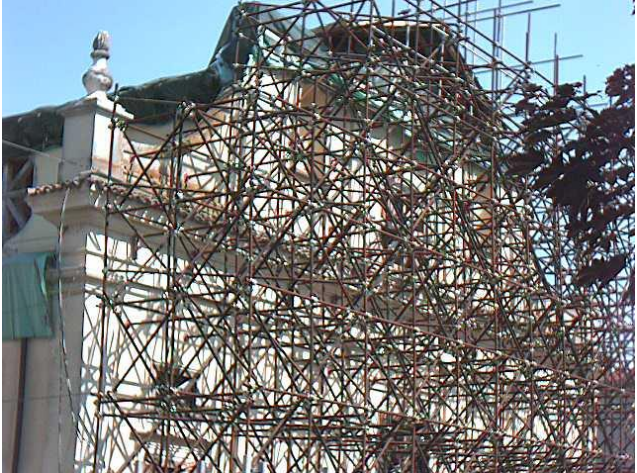
| Dati Immagine: TH770036 | | | |

| Data: | 26/06/15 | Ora: | 10:21:06 |
| Dimensione: | 320x 240 pixel | Emiss.: | 1.000 |
| T. Min: | 5.66 °C | T. Max: | 43.90 °C |
| T. Media | 32.09 °C | Dev.St.: | 2.99 |

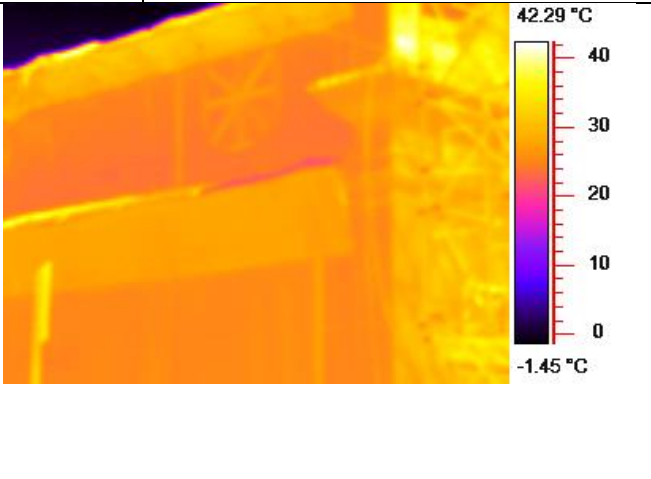
| Dati Immagine: TH770037 | | | |

| Data: | 26/06/15 | Ora: | 10:21:49 |
| Dimensione: | 320x 240 pixel | Emiss.: | 1.000 |
| T. Min: | -1.45 °C | T. Max: | 42.29 °C |
| T. Media | 26.65 °C | Dev.St.: | 6.04 |

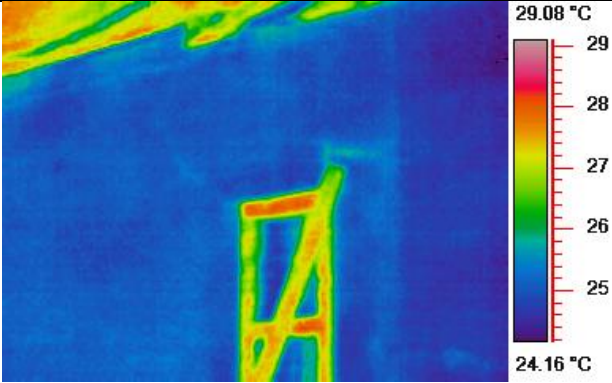
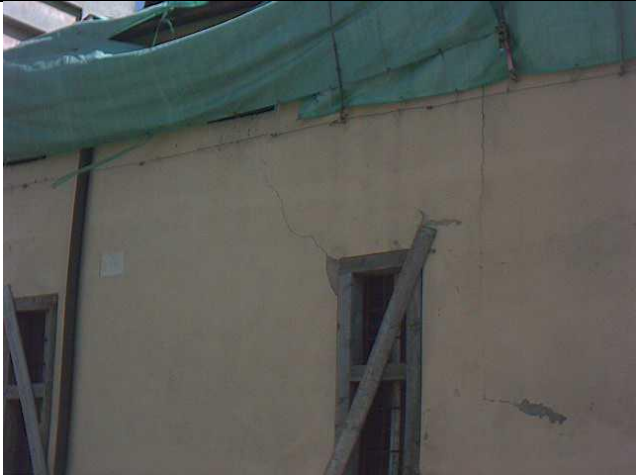
| Dati Immagine: TH770038 | | | |

| Data: | 26/06/15 | Ora: | 10:25:28 |
| Dimensione: | 320x 240 pixel | Emiss.: | 1.000 |
| T. Min: | 24.16 °C | T. Max: | 29.08 °C |
| T. Media | 25.50 °C | Dev.St.: | 0.92 |

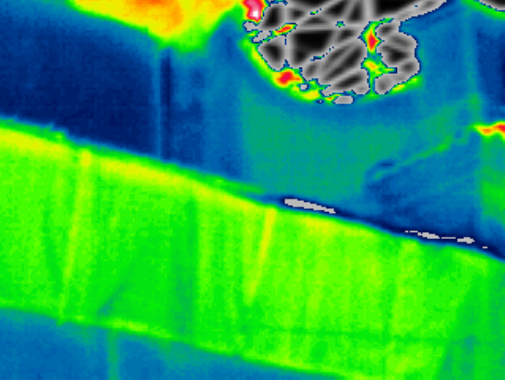
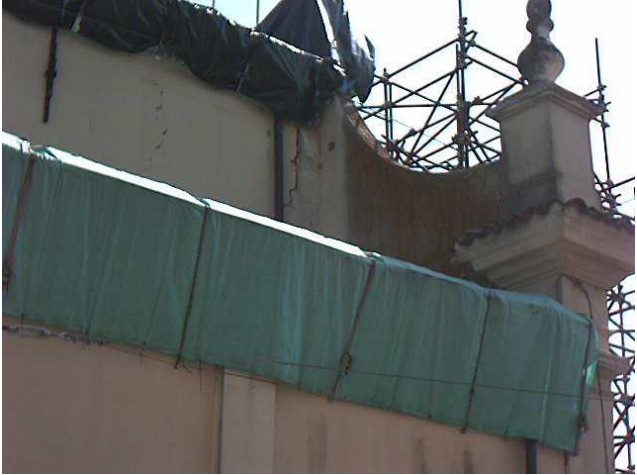
| Dati Immagine: TH770039 | | | |

| Data: | 26/06/15 | Ora: | 10:26:22 |
| Dimensione: | 320x 240 pixel | Emiss.: | 1.000 |
| T. Min: | -8.71 °C | T. Max: | 34.87 °C |
| T. Media | 25.50 °C | Dev.St.: | 4.56 |

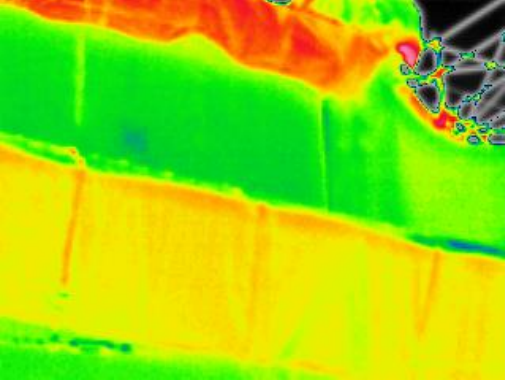
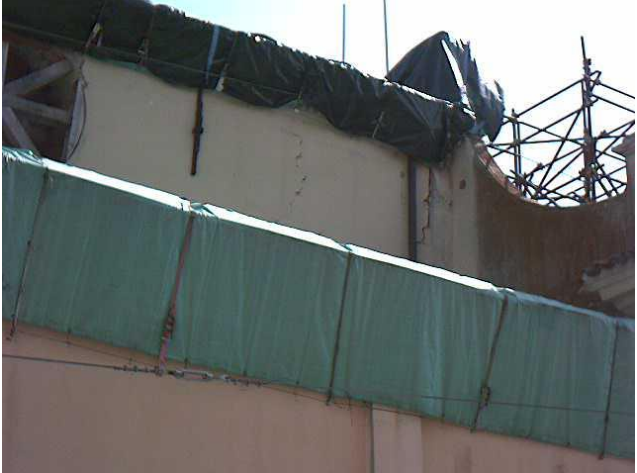
| Dati Immagine: TH770040 | | | |

| Data: | 26/06/15 | Ora: | 10:28:20 |
| Dimensione: | 320x 240 pixel | Emiss.: | 1.000 |
| T. Min: | -11.03 °C | T. Max: | 34.01 °C |
| T. Media | 25.19 °C | Dev.St.: | 5.67 |

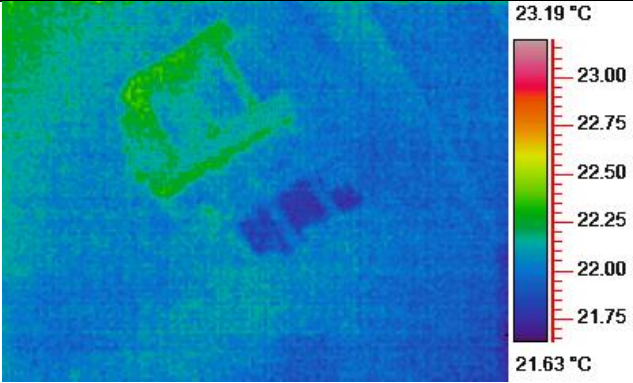
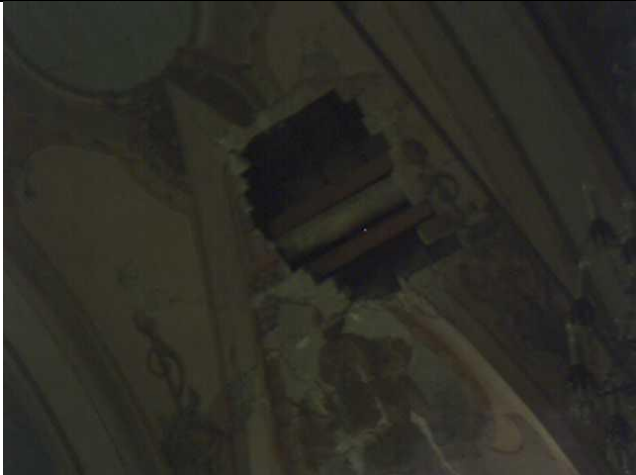
| Dati Immagine: TH770042 | | | |

| Data: | 26/06/15 | Ora: | 10:34:31 |
| Dimensione: | 320x 240 pixel | Emiss.: | 1.000 |
| T. Min: | 21.63 °C | T. Max: | 23.19 °C |
| T. Media | 22.41 °C | Dev.St.: | 0.18 |

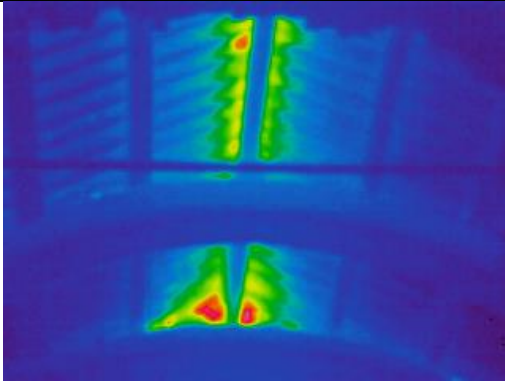
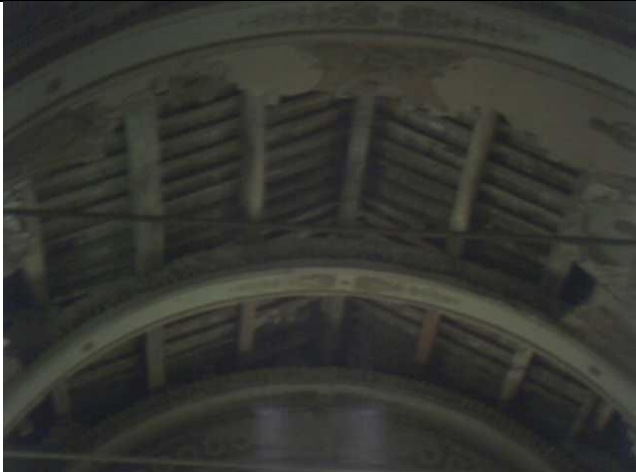
| Dati Immagine: TH770043 | | | |

| Data: | 26/06/15 | Ora: | 10:35:11 |
| Dimensione: | 320x 240 pixel | Emiss.: | 1.000 |
| T. Min: | 22.02 °C | T. Max: | 32.21 °C |
| T. Media | 23.66 °C | Dev.St.: | 1.32 |

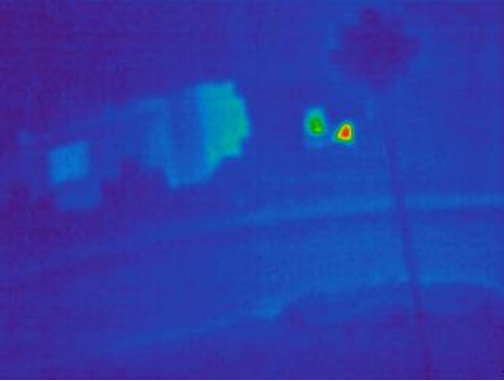
| Dati Immagine: TH770044 | | | |

| Data: | 26/06/15 | Ora: | 10:36:03 |
| Dimensione: | 320x 240 pixel | Emiss.: | 1.000 |
| T. Min: | 22.04 °C | T. Max: | 29.33 °C |
| T. Media | 22.90 °C | Dev.St.: | 0.41 |

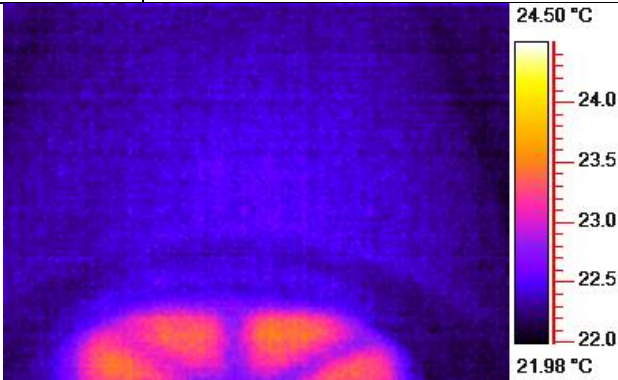
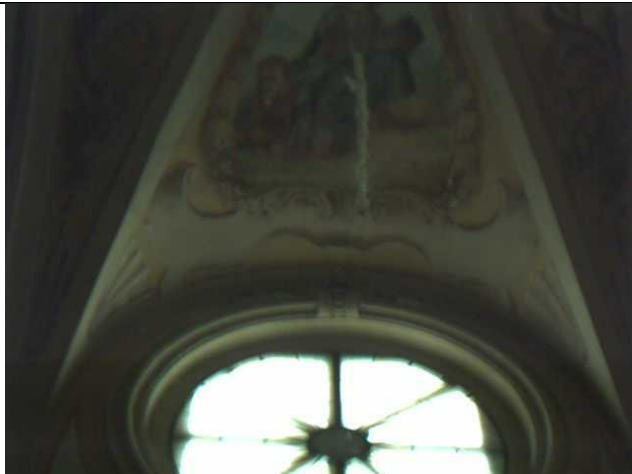
| Dati Immagine: TH770045 | | | |

| Data: | 26/06/15 | Ora: | 10:36:37 |
| Dimensione: | 320x 240 pixel | Emiss.: | 1.000 |
| T. Min: | 21.98 °C | T. Max: | 24.50 °C |
| T. Media | 22.69 °C | Dev.St.: | 0.43 |

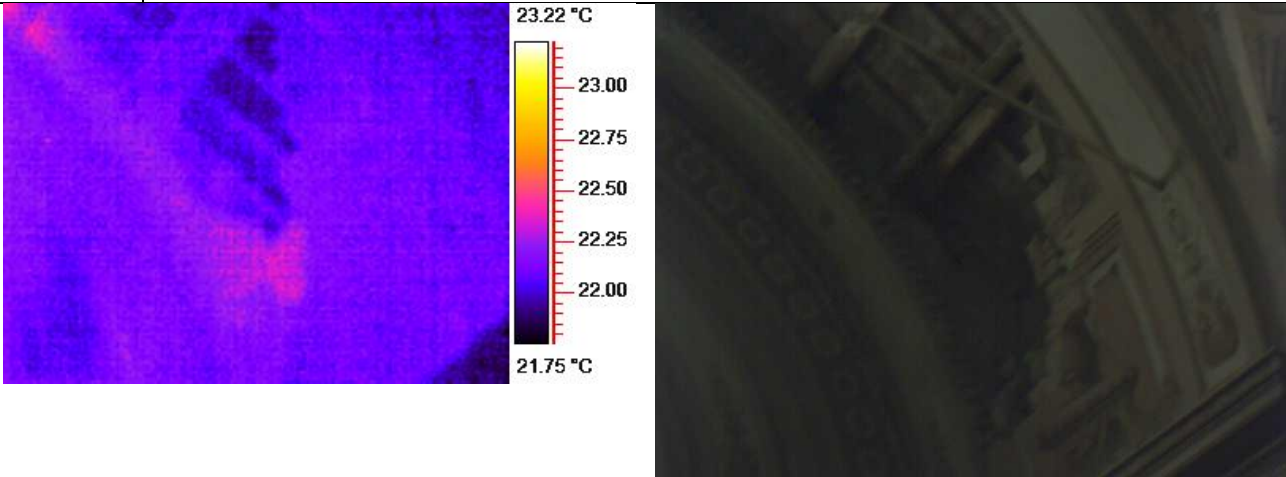
| Dati Immagine: TH770046 | | | |

| Data: | 26/06/15 | Ora: | 10:37:20 |
| Dimensione: | 320x 240 pixel | Emiss.: | 1.000 |
| T. Min: | 21.75 °C | T. Max: | 23.22 °C |
| T. Media | 22.49 °C | Dev.St.: | 0.16 |

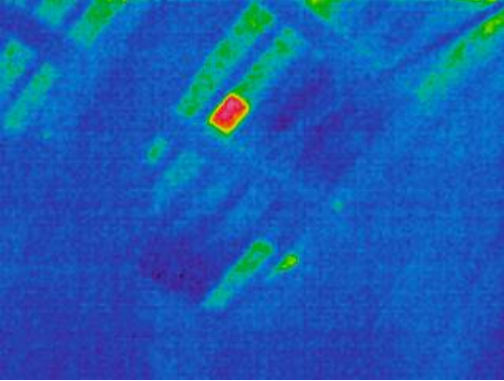
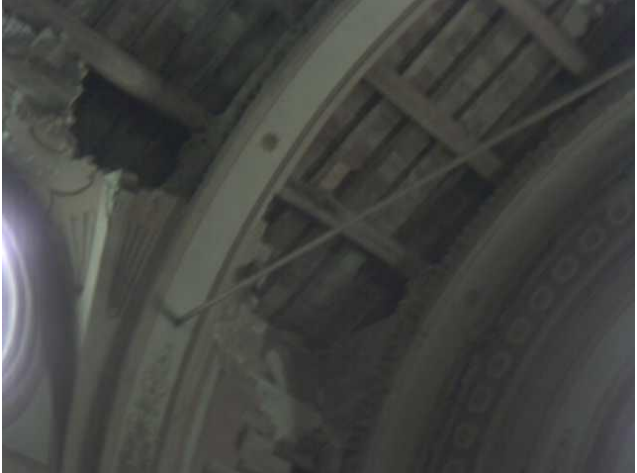
| Dati Immagine: TH770047 | | | |

| Data: | 26/06/15 | Ora: | 10:38:08 |
| Dimensione: | 320x 240 pixel | Emiss.: | 1.000 |
| T. Min: | 22.05 °C | T. Max: | 24.90 °C |
| T. Media | 22.61 °C | Dev.St.: | 0.23 |

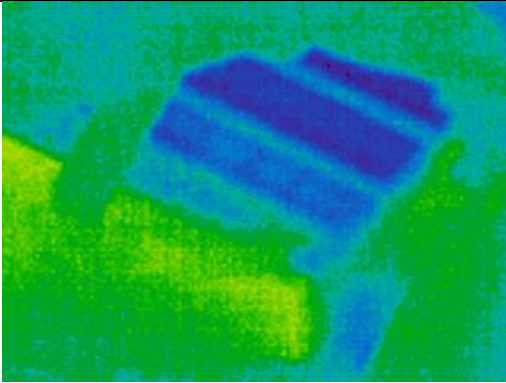
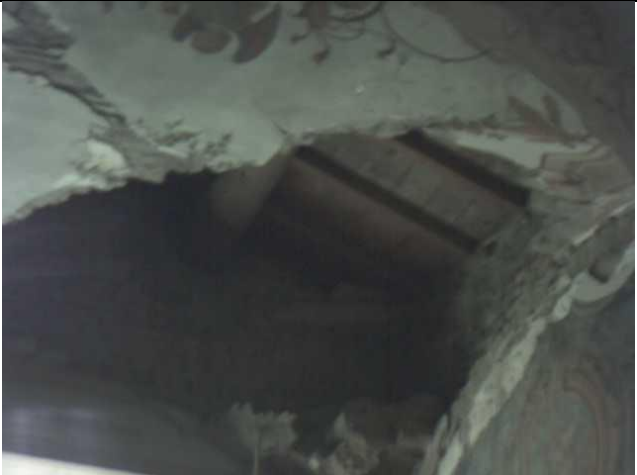
| Dati Immagine: TH770048 | | | |

| Data: | 26/06/15 | Ora: | 10:39:10 |
| Dimensione: | 320x 240 pixel | Emiss.: | 1.000 |
| T. Min: | 20.89 °C | T. Max: | 23.22 °C |
| T. Media | 22.27 °C | Dev.St.: | 0.39 |

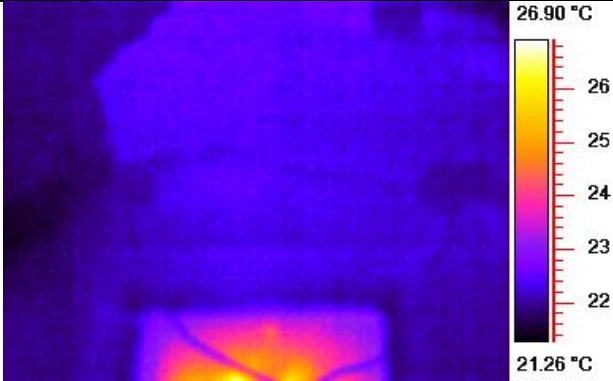
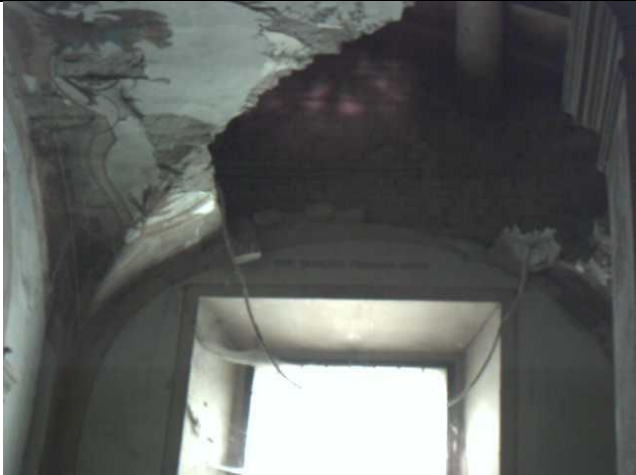
| Dati Immagine: TH770049 | | | |

| Data: | 26/06/15 | Ora: | 10:40:08 |
| Dimensione: | 320x 240 pixel | Emiss.: | 1.000 |
| T. Min: | 21.26 °C | T. Max: | 26.90 °C |
| T. Media | 22.36 °C | Dev.St.: | 0.57 |

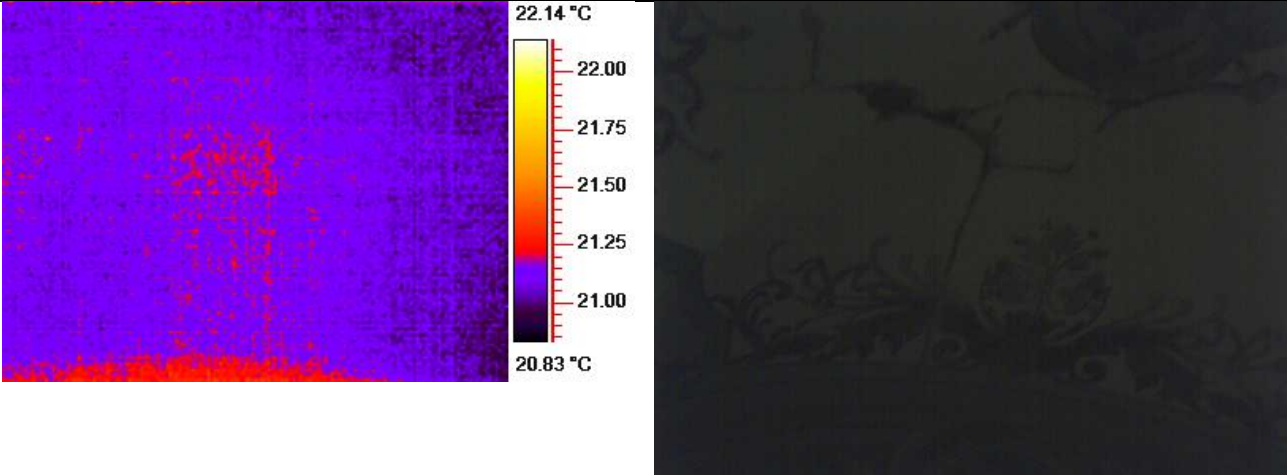
| Dati Immagine: TH770050 | | | |

| Data: | 26/06/15 | Ora: | 10:42:02 |
| Dimensione: | 320x 240 pixel | Emiss.: | 1.000 |
| T. Min: | 20.83 °C | T. Max: | 22.14 °C |
| T. Media | 21.45 °C | Dev.St.: | 0.13 |

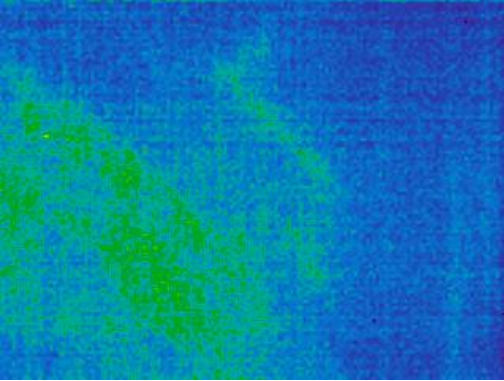
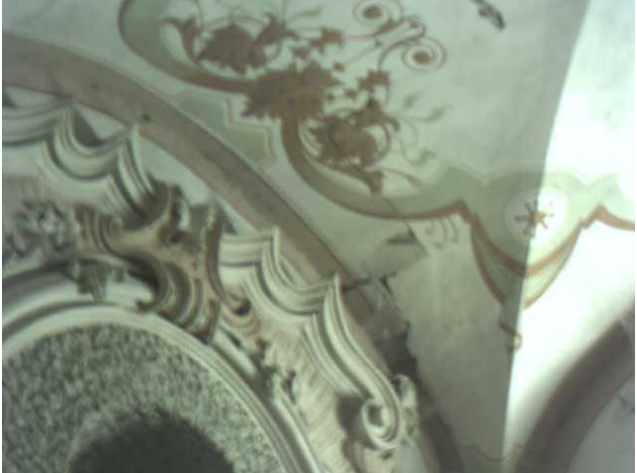
| Dati Immagine: TH770051 | | | |

| Data: | 26/06/15 | Ora: | 10:42:57 |
| Dimensione: | 320x 240 pixel | Emiss.: | 1.000 |
| T. Min: | 21.16 °C | T. Max: | 22.34 °C |
| T. Media | 21.66 °C | Dev.St.: | 0.15 |

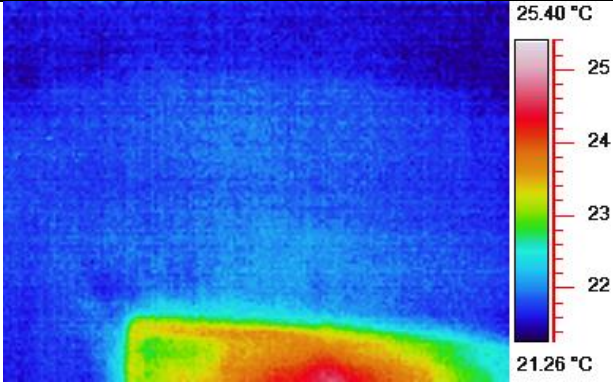
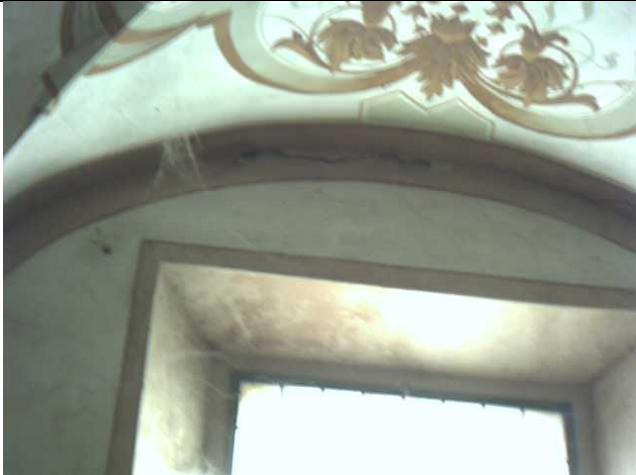
| Dati Immagine: TH770052 | | | |

| Data: | 26/06/15 | Ora: | 10:43:48 |
| Dimensione: | 320x 240 pixel | Emiss.: | 1.000 |
| T. Min: | 21.26 °C | T. Max: | 25.40 °C |
| T. Media | 22.11 °C | Dev.St.: | 0.65 |

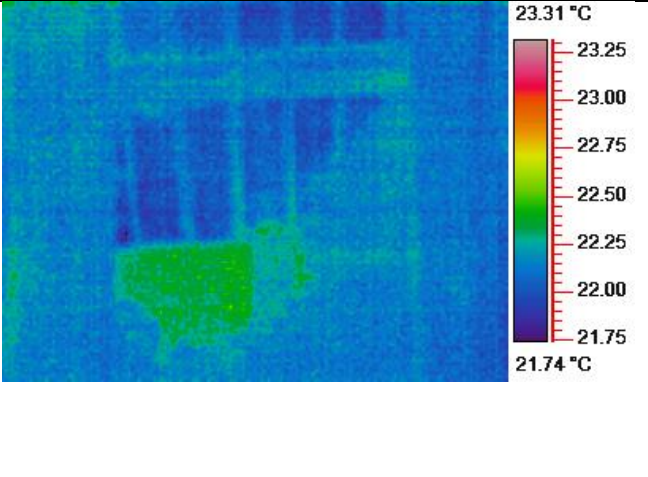
| Dati Immagine: TH770053 | | | |

| Data: | 26/06/15 | Ora: | 10:44:44 |
| Dimensione: | 320x 240 pixel | Emiss.: | 1.000 |
| T. Min: | 21.74 °C | T. Max: | 23.31 °C |
| T. Media | 22.50 °C | Dev.St.: | 0.17 |

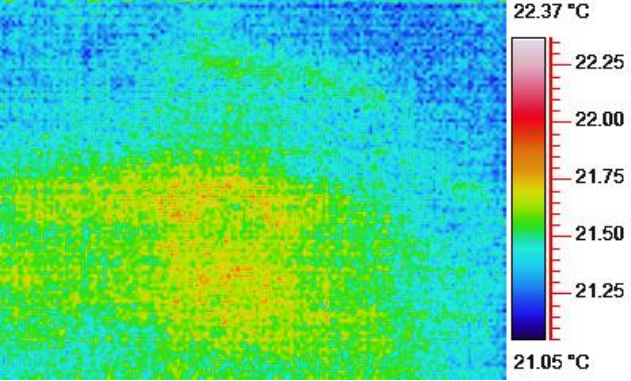
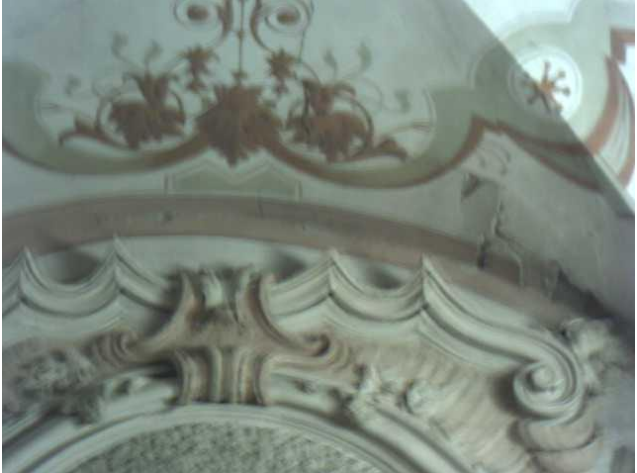
| Dati Immagine: TH770054 | | | |

| Data: | 26/06/15 | Ora: | 10:48:39 |
| Dimensione: | 320x 240 pixel | Emiss.: | 1.000 |
| T. Min: | 21.05 °C | T. Max: | 22.37 °C |
| T. Media | 21.71 °C | Dev.St.: | 0.18 |

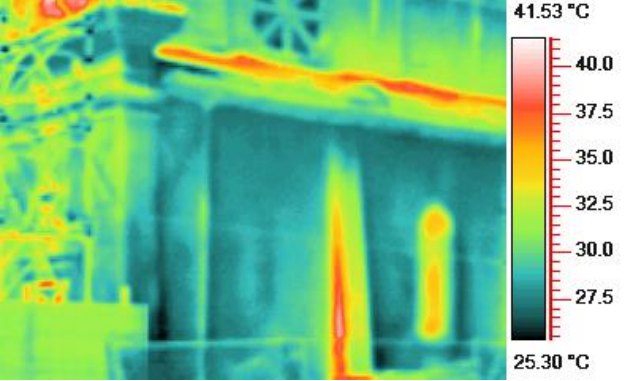
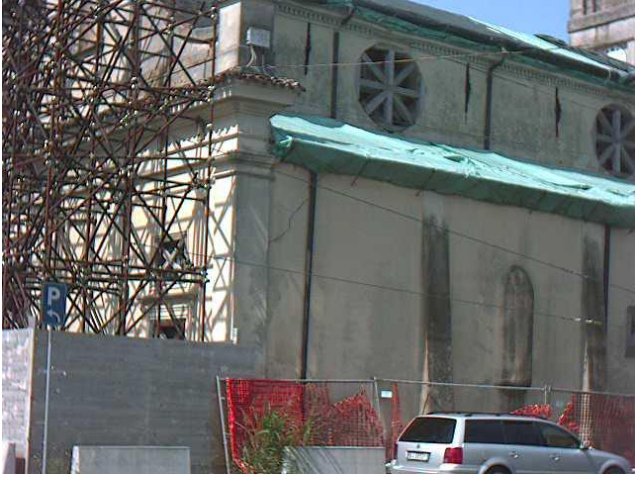
| Dati Immagine: TH770055 | | | |

| Data: | 26/06/15 | Ora: | 10:54:28 |
| Dimensione: | 320x 240 pixel | Emiss.: | 1.000 |
| T. Min: | 25.30 °C | T. Max: | 41.53 °C |
| T. Media | 30.07 °C | Dev.St.: | 2.34 |

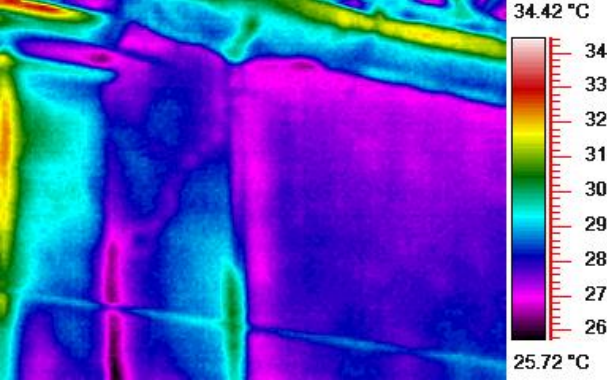
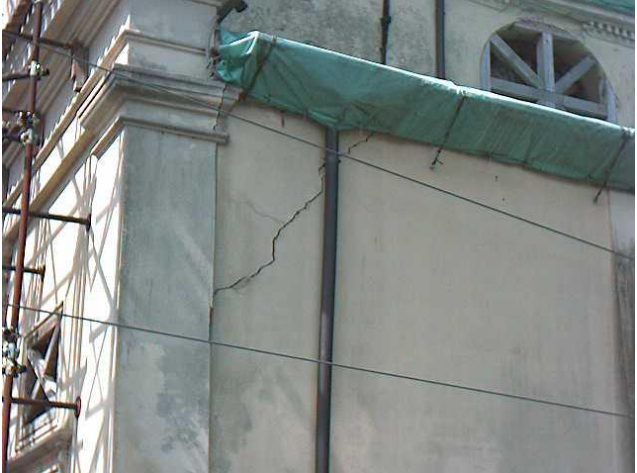
| Dati Immagine: TH770056 | | | |

| Data: | 26/06/15 | Ora: | 10:55:13 |
| Dimensione: | 320x 240 pixel | Emiss.: | 1.000 |
| T. Min: | 25.72 °C | T. Max: | 34.42 °C |
| T. Media | 28.67 °C | Dev.St.: | 1.21 |

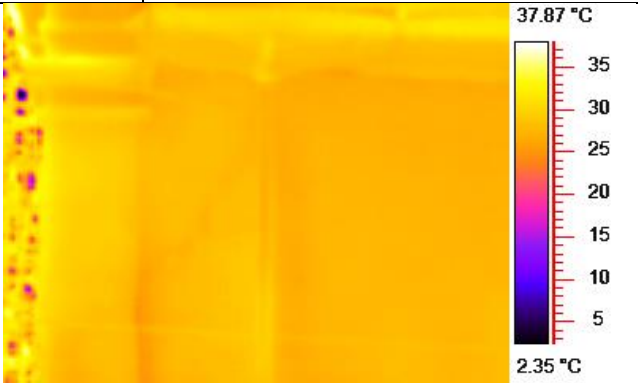
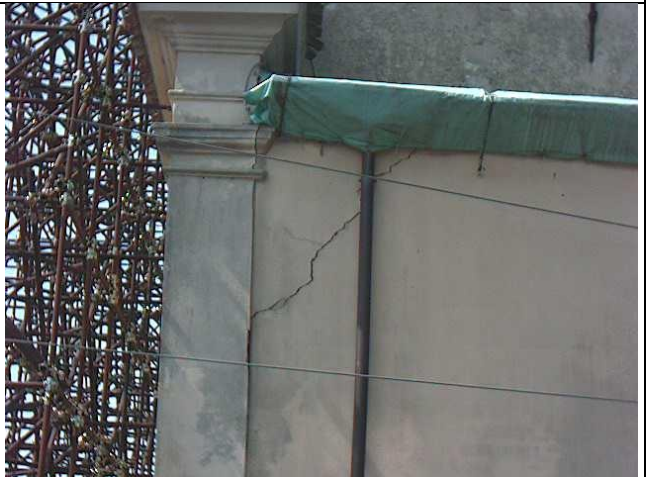
| Dati Immagine: TH770057 | | | |

| Data: | 26/06/15 | Ora: | 10:56:11 |
| Dimensione: | 320x 240 pixel | Emiss.: | 1.000 |
| T. Min: | 2.35 °C | T. Max: | 37.87 °C |
| T. Media | 28.51 °C | Dev.St.: | 1.56 |

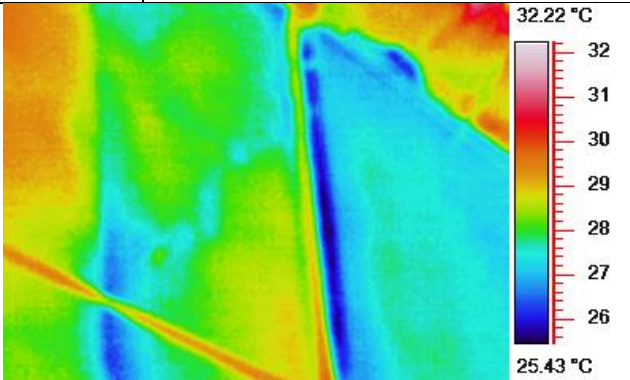
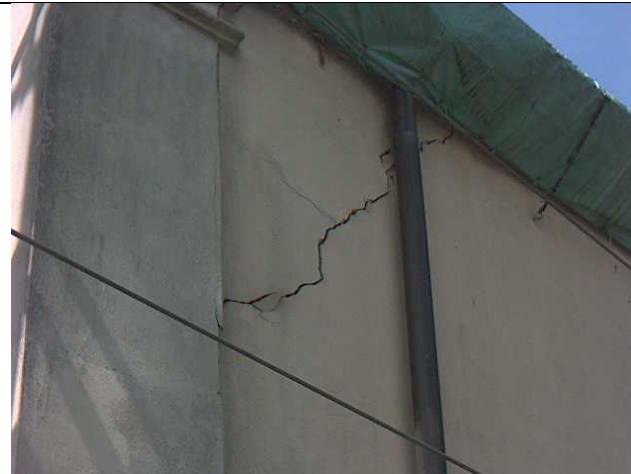
| Dati Immagine: TH770059 | | | |

| Data: | 26/06/15 | Ora: | 10:58:22 |
| Dimensione: | 320x 240 pixel | Emiss.: | 1.000 |
| T. Min: | 25.43 °C | T. Max: | 32.22 °C |
| T. Media | 28.44 °C | Dev.St.: | 0.91 |
