**INTERVENTI DI RESTAURO E CONSOLIDAMENTO STRUTTURALE
DELLA CHIESA PARROCCHIALE "SAN GIOVANNI BATTISTA"
DI SAN GIOVANNI DEL DOSSO (MN)
A SEGUITO DEGLI EVENTI SISMICI DEL MAGGIO 2012**

**PROGETTO ESECUTIVO
PROGETTO ARCHITETTONICO-STRUTTURALE**

ANALISI DEL DANNO E DEI FENOMENI DI DEGRADO

R.02

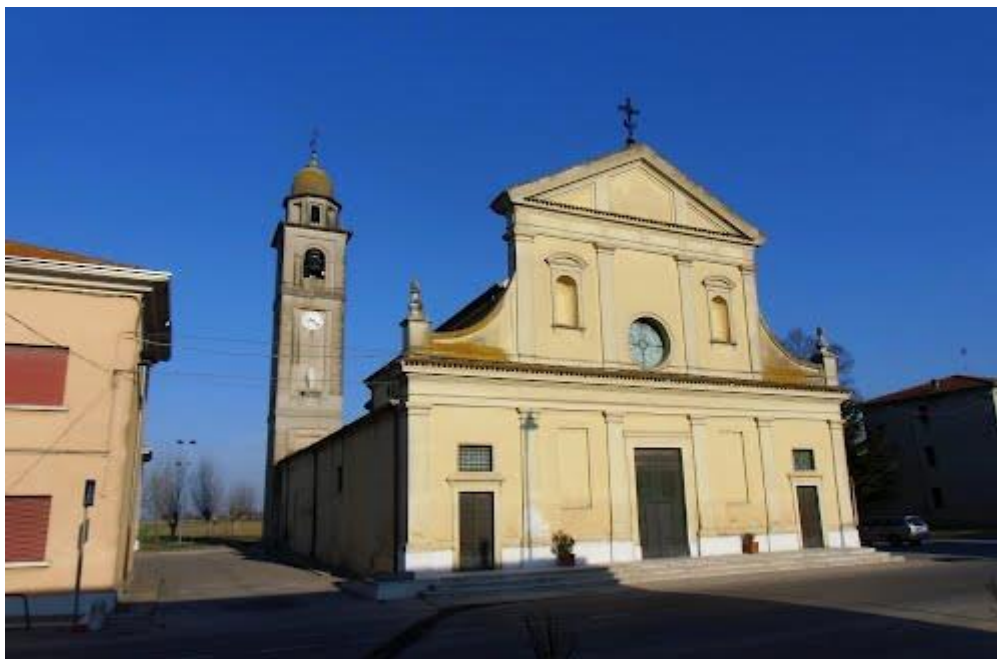
Nella fotografia seguente è ritratta la facciata originaria come si presentava prima del sisma del 2012 e dopo gli interventi di restauro realizzati una decina di anni fa.

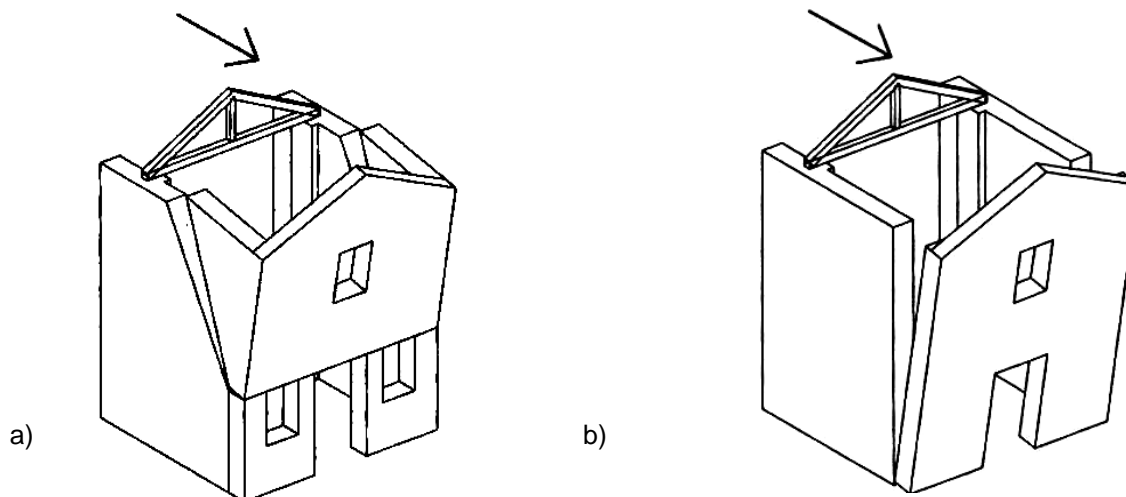
N° 1 - Ribaltamento della facciata;

L'azione del terremoto del 20/5/2012 ha generato la lesione del timpano e i distacchi tra murature ortogonali agli angoli della facciata.

Il sisma del 29/05/2012 ha provocato il crollo della parte alta del timpano (meccanismo 2) ed il distacco con grave deformazione di tutta la parte alta della facciata (meccanismo 1a). Anche la parte bassa della facciata ha subito il completo distacco anche se con deformazioni più limitate (meccanismo 1b).

L'attivazione dei meccanismi di cui sopra è stata favorita dall'assenza di catene longitudinali e dal cattivo ammassamento tra la muratura di facciata e le murature longitudinali.

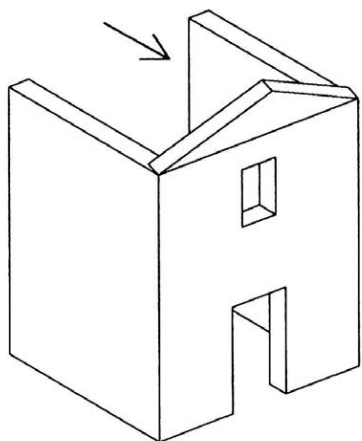
N° 2 - Meccanismi nella sommità della facciata;

L'azione del terremoto del 20/5/2012 ha generato la lesione del timpano con il crollo dei pinnacoli ornamentali.

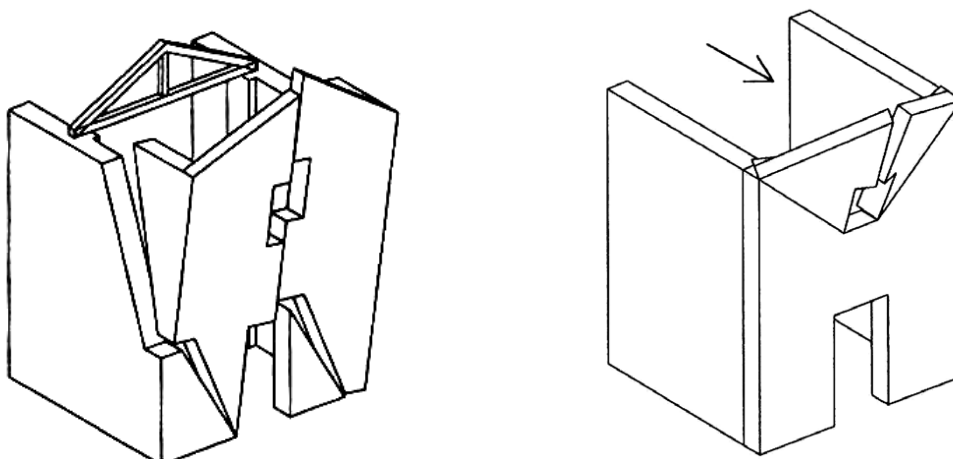
N°3 - Meccanismi nel piano della facciata;

La snellezza della parete con la presenza della finestra centrale di facciata, ha facilitato l'attivazione del meccanismo di danno nel piano della facciata (meccanismo 3).

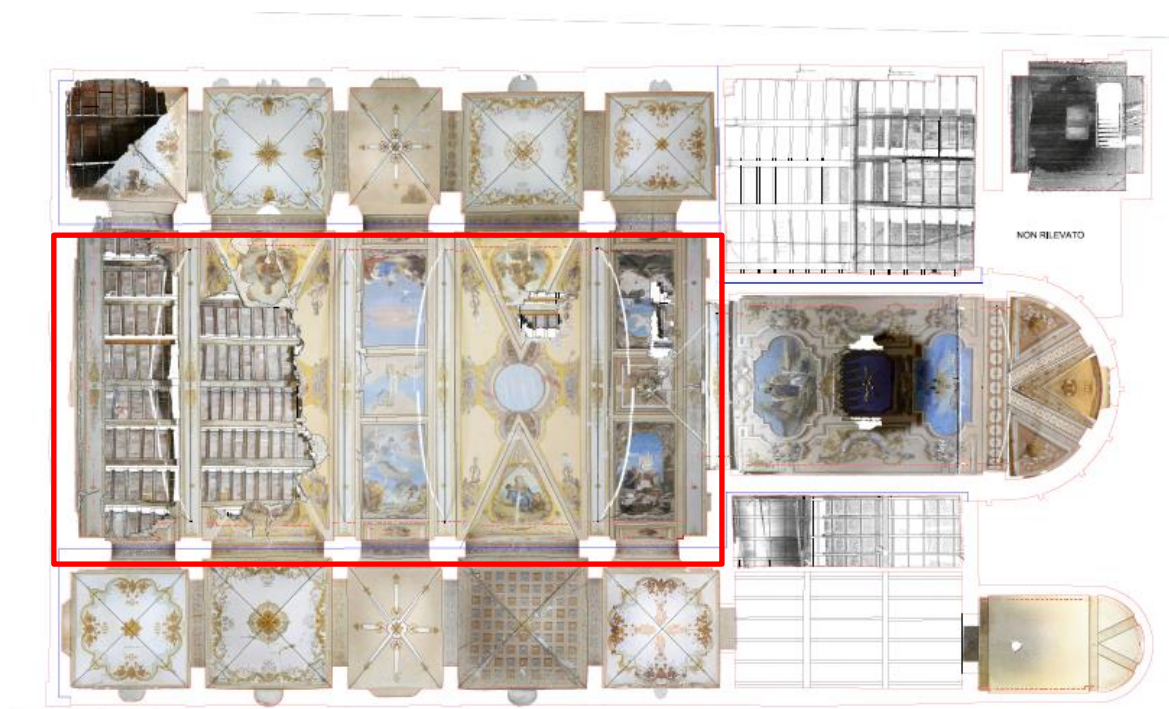
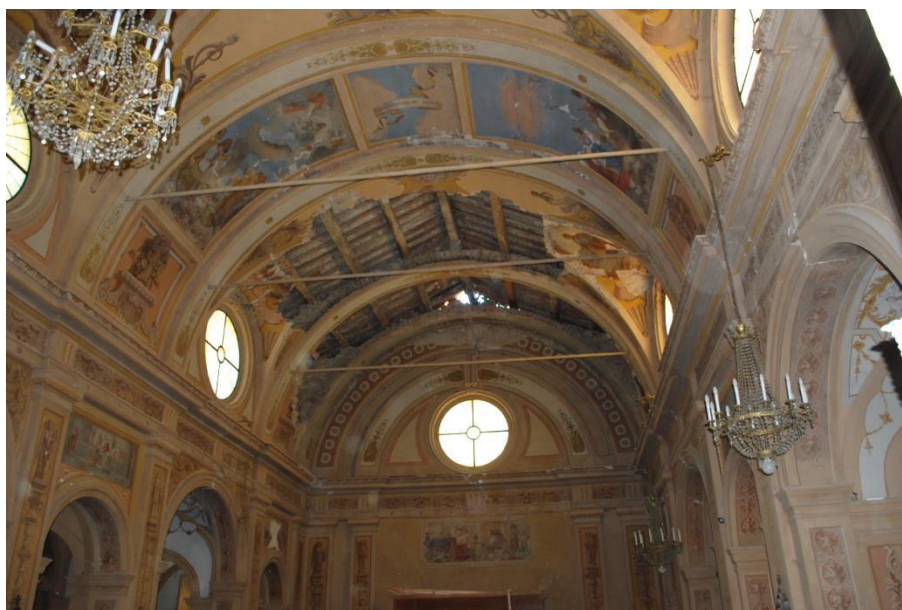
Crolli parziali e ampie fessurazioni sono presenti anche sulle altre volte.

I crolli sono stati attivati dai movimenti di ribaltamento rispettivamente di facciata e dell'abside già descritti nei paragrafi precedenti e dai movimenti relativi ("dondolio") trasversali alla navata tra porzioni diverse della struttura.

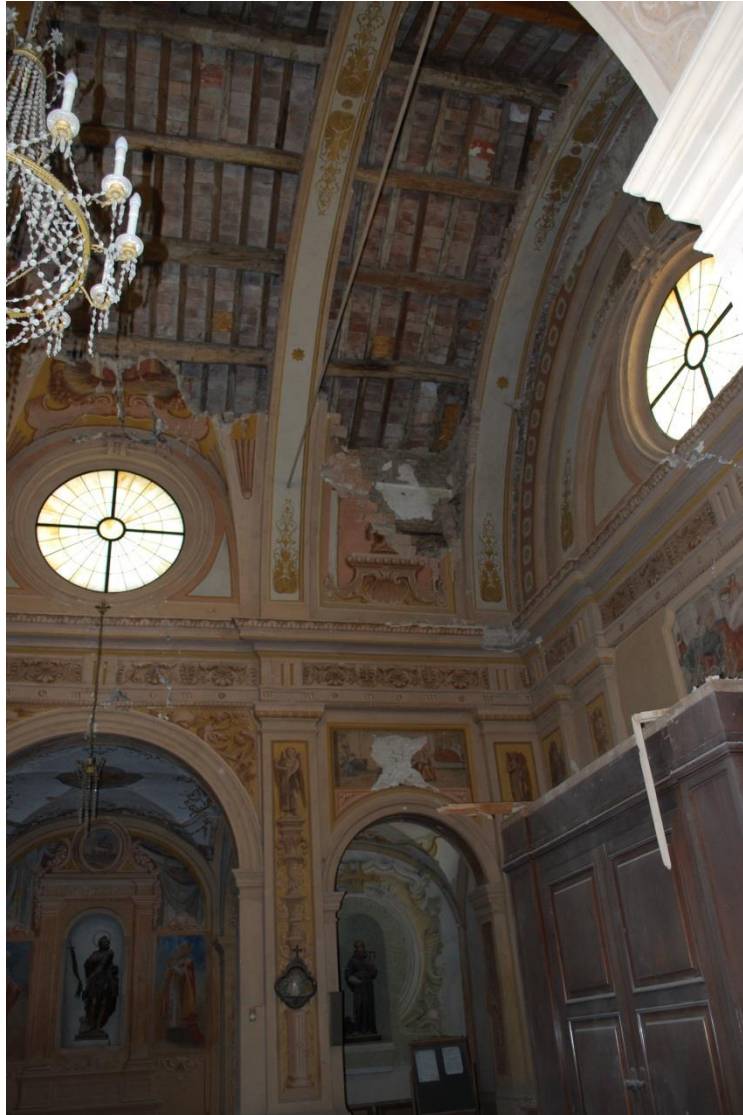
Si noti la tessitura con mattoni in foglio della lunetta e in secondo piano i frenelli di rinforzo.

Il sistema statico costituito da arco principale - piedritti in muratura e catena in acciaio, ha complessivamente mostrato un efficace comportamento sotto carico sismico, non presentando particolari danni né in chiave, né alle reni, né sulla muratura verticale.

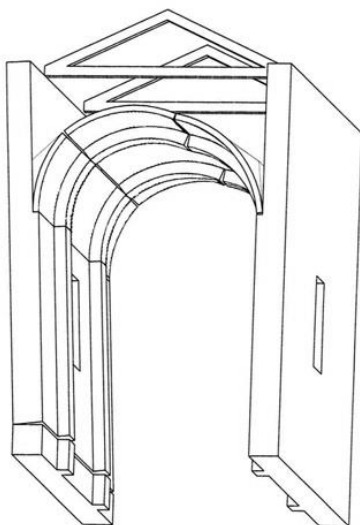
- N° 5 – risposta trasversale dell'aula.

Nelle zone dove non si sono avuti crolli le volte risultano comunque lesionate con distacchi significativi di intonaco.

Le lesioni negli archi sono abbastanza contenute. Il sistema arco tirante ha dimostrato di avere retto abbastanza bene alle sollecitazioni trasversali all'aula.

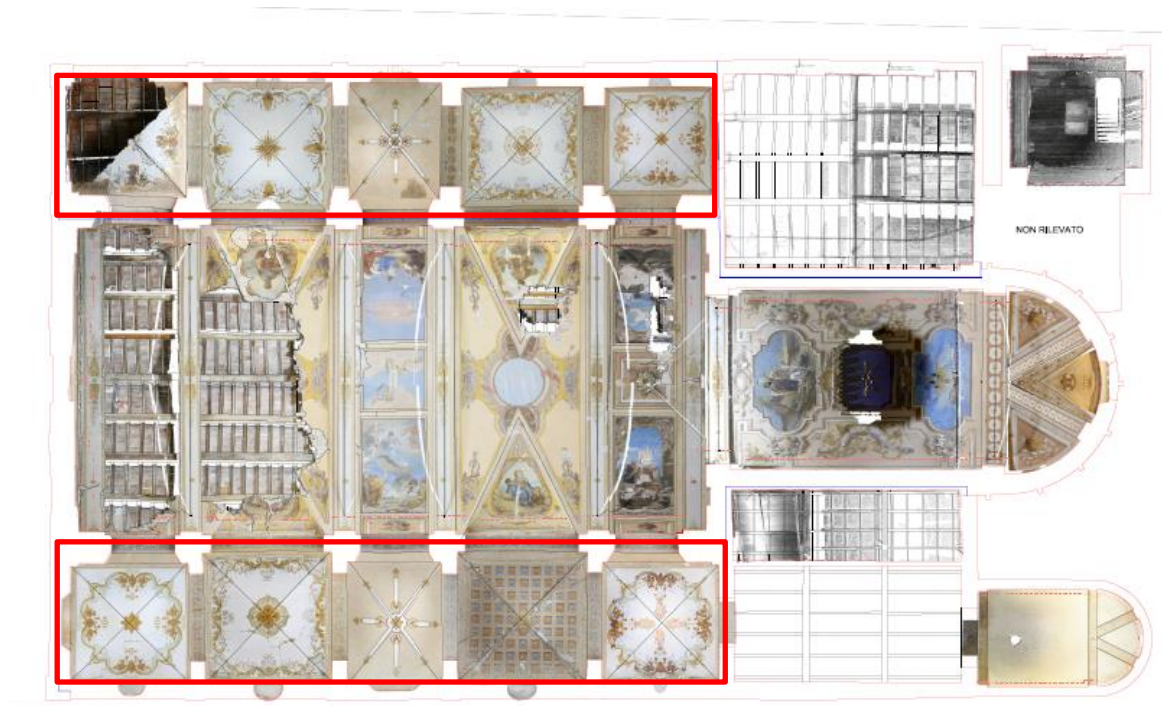
La prima volta della navata laterale sinistra ha subito un gravissimo dissesto con il crollo di circa metà del paramento voltato stesso.

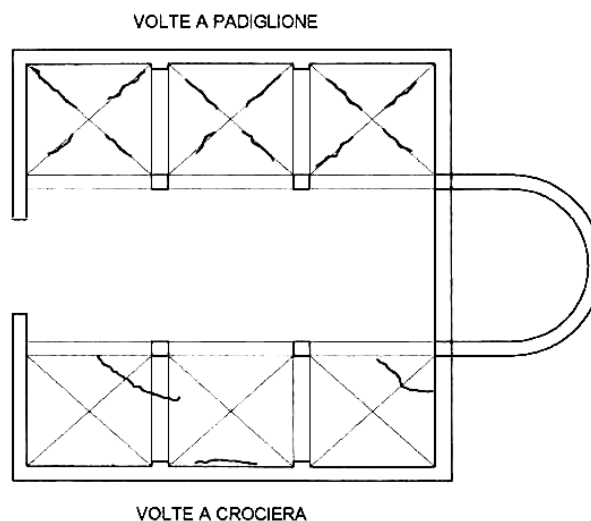
- N° 9 – Volte delle navate laterali.

Le altre volte mostrano fessurazioni e distacchi di intonaco.

L'andamento delle fessurazioni è prevalentemente diagonale rispetto la direzione delle arcate principali. Non sono presenti catene e/o tiranti sugli archi delle navate laterali. Potrebbero essere presenti azioni spingenti dovute alla struttura di copertura lignea.

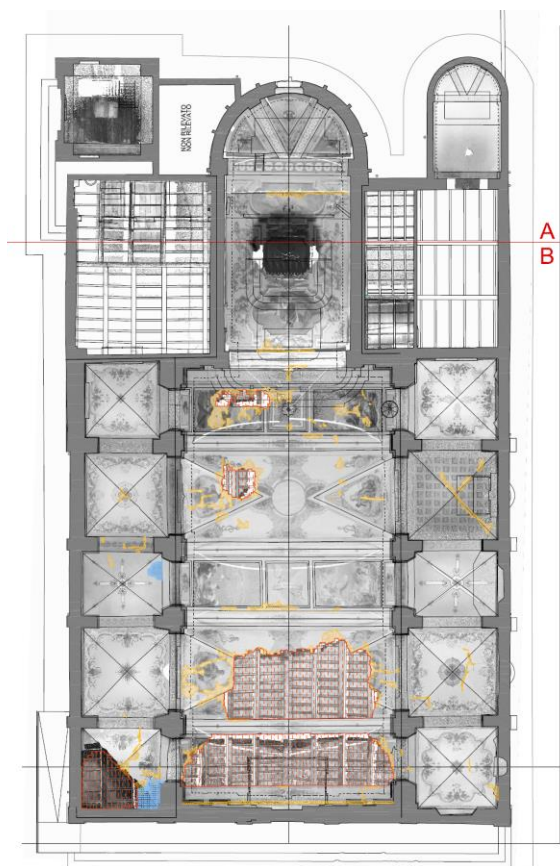
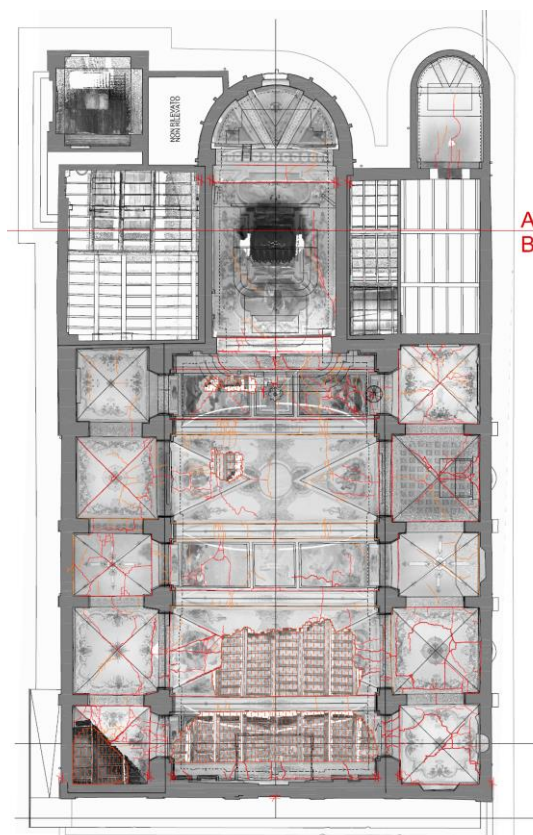
Estratto Tav.08 – Analisi fenomeni di degrado e del quadro fessurativo-deformativo: piante

Sia per le volte della navate centrale che per quelle delle navate laterali e presbiterio si può rilevare, dalle immagini seguenti, la presenza di un quadro fessurativo importante che coinvolge la maggior parte delle superfici voltate facendo presupporre una diffusa presenza di DISTACCO dell'intonaco che tuttavia solo in prossimità dei crolli ha messo in luce il supporto murario.

In prossimità della controfacciata, a causa del crollo di porzione di essa, si osservano alcune infiltrazioni di acqua piovana.

Si rammenta che tra il 1990 e 1992 sono state eseguite delle operazioni di restauro e consolidamento degli intonaci delle volte, tuttavia le reali condizioni dello stato di degrado delle superfici decorate sarà da valutare una volta ultimato il consolidamento strutturale estradossale delle volte, a rimozione delle opere di ponteggi e puntellature.

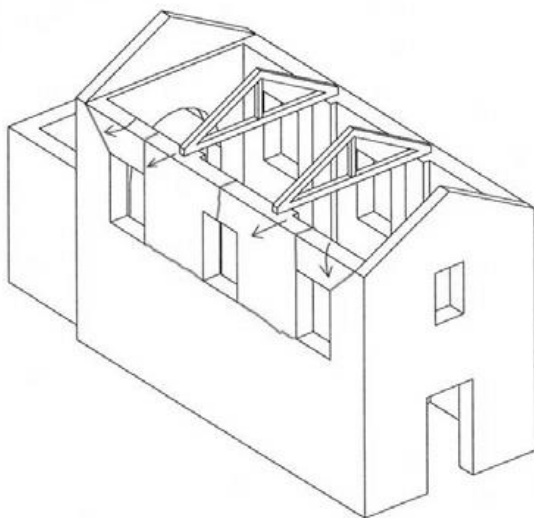
- N° 19 – elementi di copertura aula.

Il nodo tra puntone e catena non bloccato può ingenerare spinte verso l'esterno alla sommità della muratura. Una serie di fessurazioni presenti sulle murature longitudinali della navata potrebbero essere imputate a tale causa.

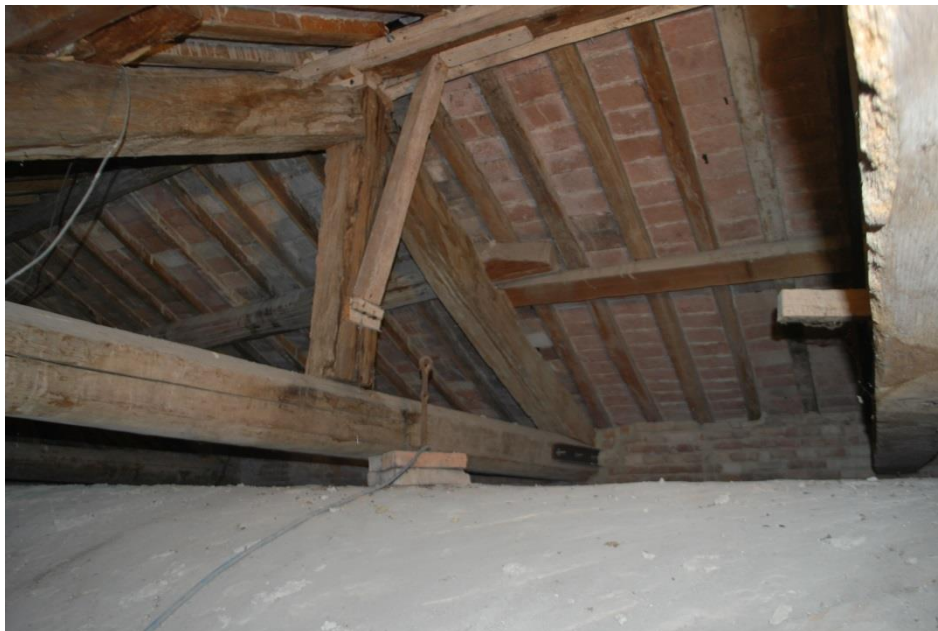
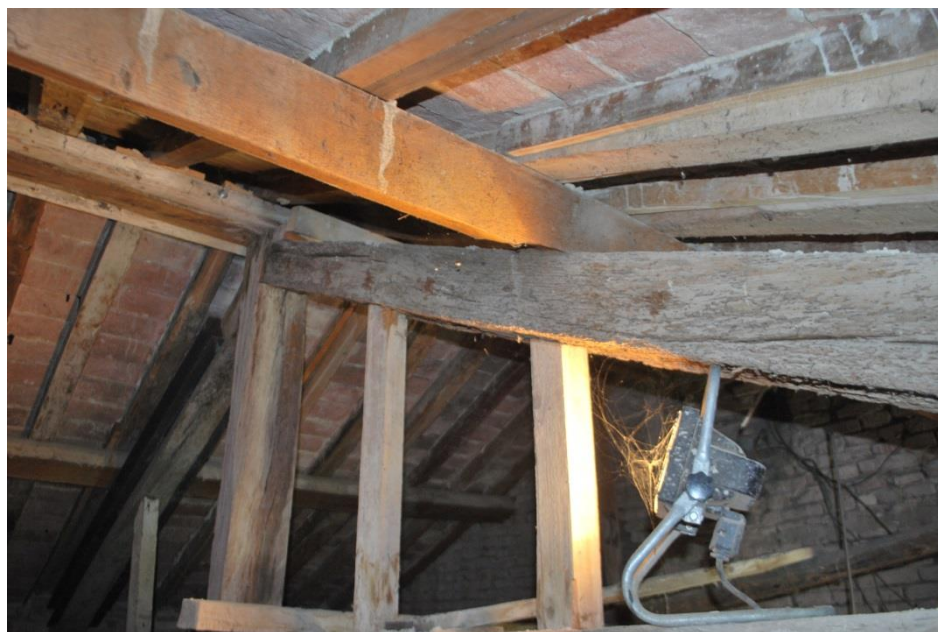
- alcune travature sono ammalorate a causa delle infiltrazioni di acqua e sono state rinforzate con affiancamento di ulteriori profili lignei;
- da un punto di vista statico alcune membrature lignee appaiono sottodimensionate: sarebbe necessario intervenire rinforzando i puntoni delle capriate la trave di colmo della copertura dell'abside e alcune terzere con sezione ridotta;
- alcuni nodi delle capriate, in particolare quello tra catena e puntoni non parrebbero ben bloccati;
- gli appoggi delle terzere sia sugli archi che sulle travi principali lignee non sono sempre sufficientemente bloccati.

Alcuni travetti di sezione insufficiente sono stati rinforzati con affiancamento di tavole lignee; i puntoni della capriata centrale sono stati in qualche modo puntellati e la trave di colmo è stata rinforzata con puntellatura a saetta e con affiancamento di travetti lignei.

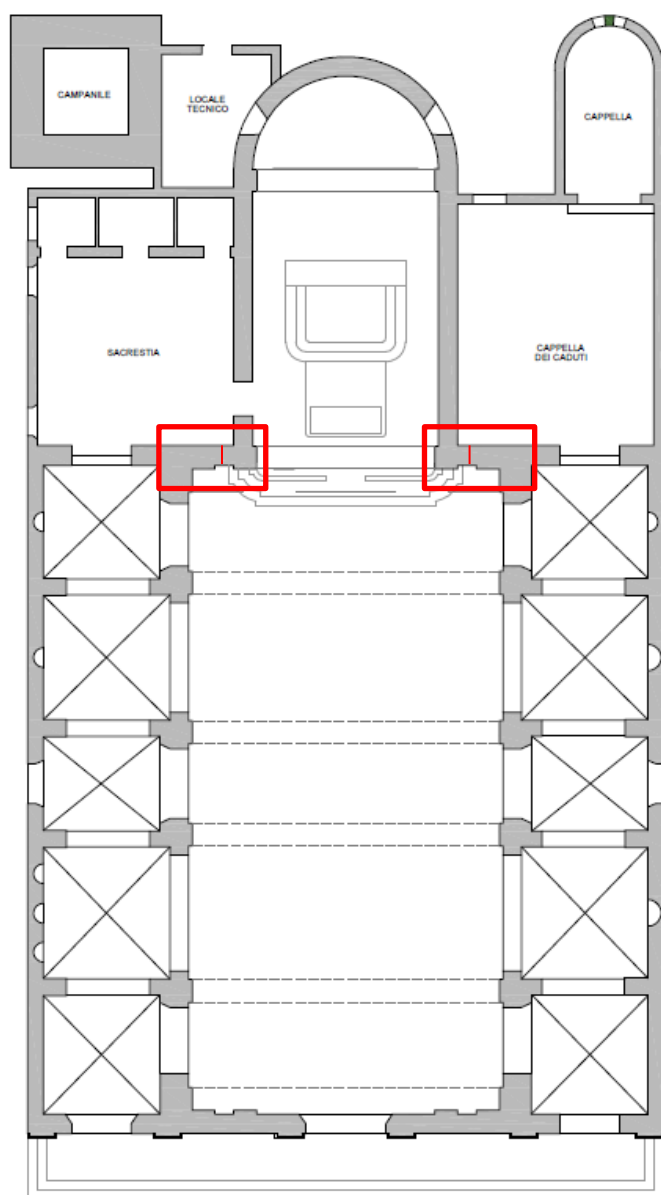
Di rilevante entità sono le fessurazioni generatisi sulle murature poste a lato dell'arco trionfale. Probabilmente la genesi di tali lesioni è imputabile alla geometria del fabbricato e al disassamento del corpo murario dell'abside rispetto a quello della navata centrale. (vedi pianta di seguito riportata).

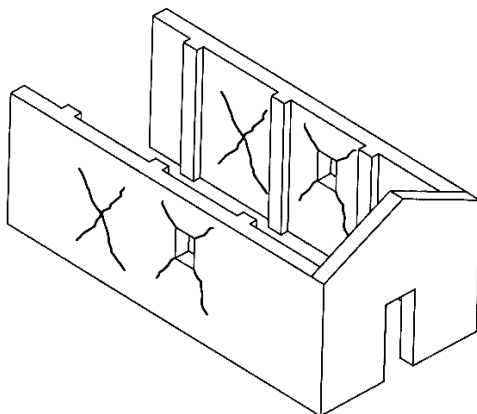
- N° 6 – meccanismo di taglio nelle pareti laterali (risposta longitudinale)

La presenza di lesioni inclinate singole e in alcuni casi incrociate (in questo caso quelle in una direzione sono di maggior ampiezza rispetto a quelle nella direzione ortogonale), che interessano le pareti longitudinali della navata a partire dalle arcate fino a raggiungere la gronda, denunciano una carenza di resistenza della muratura alle sollecitazioni di taglio nel piano della muratura stessa. Le scarse caratteristiche meccaniche della muratura e in particolare la cattiva qualità della malta sono infatti uno dei motivi che determinano questo tipo di quadro fessurativo. Inoltre l'assenza di cordolature e di incatenamenti efficaci ha favorito la genesi di tali fessurazioni.

Le lesioni si concentrano, ovviamente, in corrispondenza delle aperture presenti nella muratura.

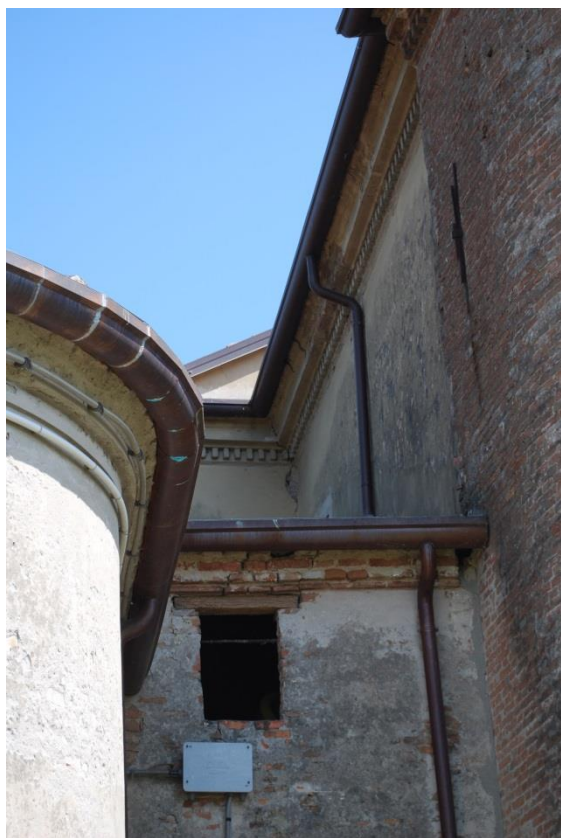
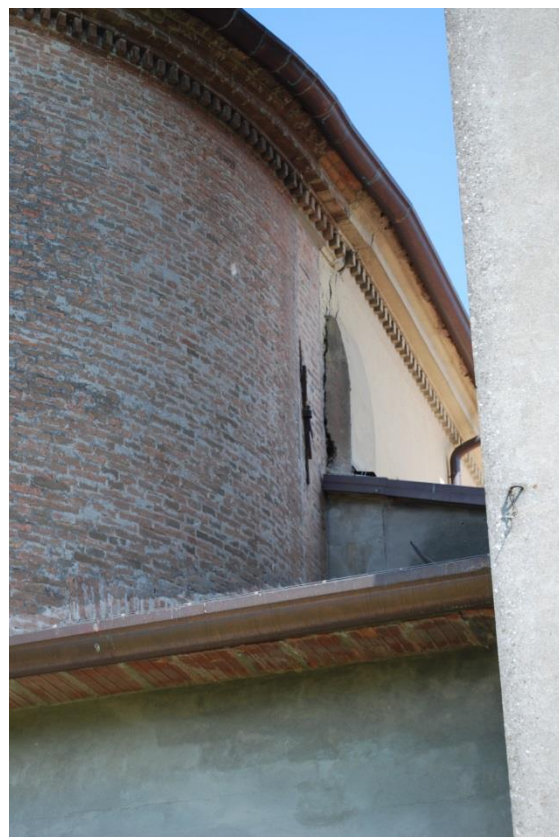
Una marcata fessurazione è presente sul corpo dell'abside sia sulle murature verticali che sulla volta.

Tale lesione è visibile sia all'interno dell'abside stessa che sulle murature esterne.

L'abside non presenta lesioni particolari nel corpo murario se non la suddetta fessurazione ad andamento verticale sulla muratura e trasversale sulla volta.

Probabilmente la muratura curva è stata realizzata successivamente alla restante porzione e la connessione della tessitura muraria non risulta sufficientemente efficiente.
