REGIONE LOMBARDIA

INTERVENTI DI RIPRISTINO DELLE LESIONI

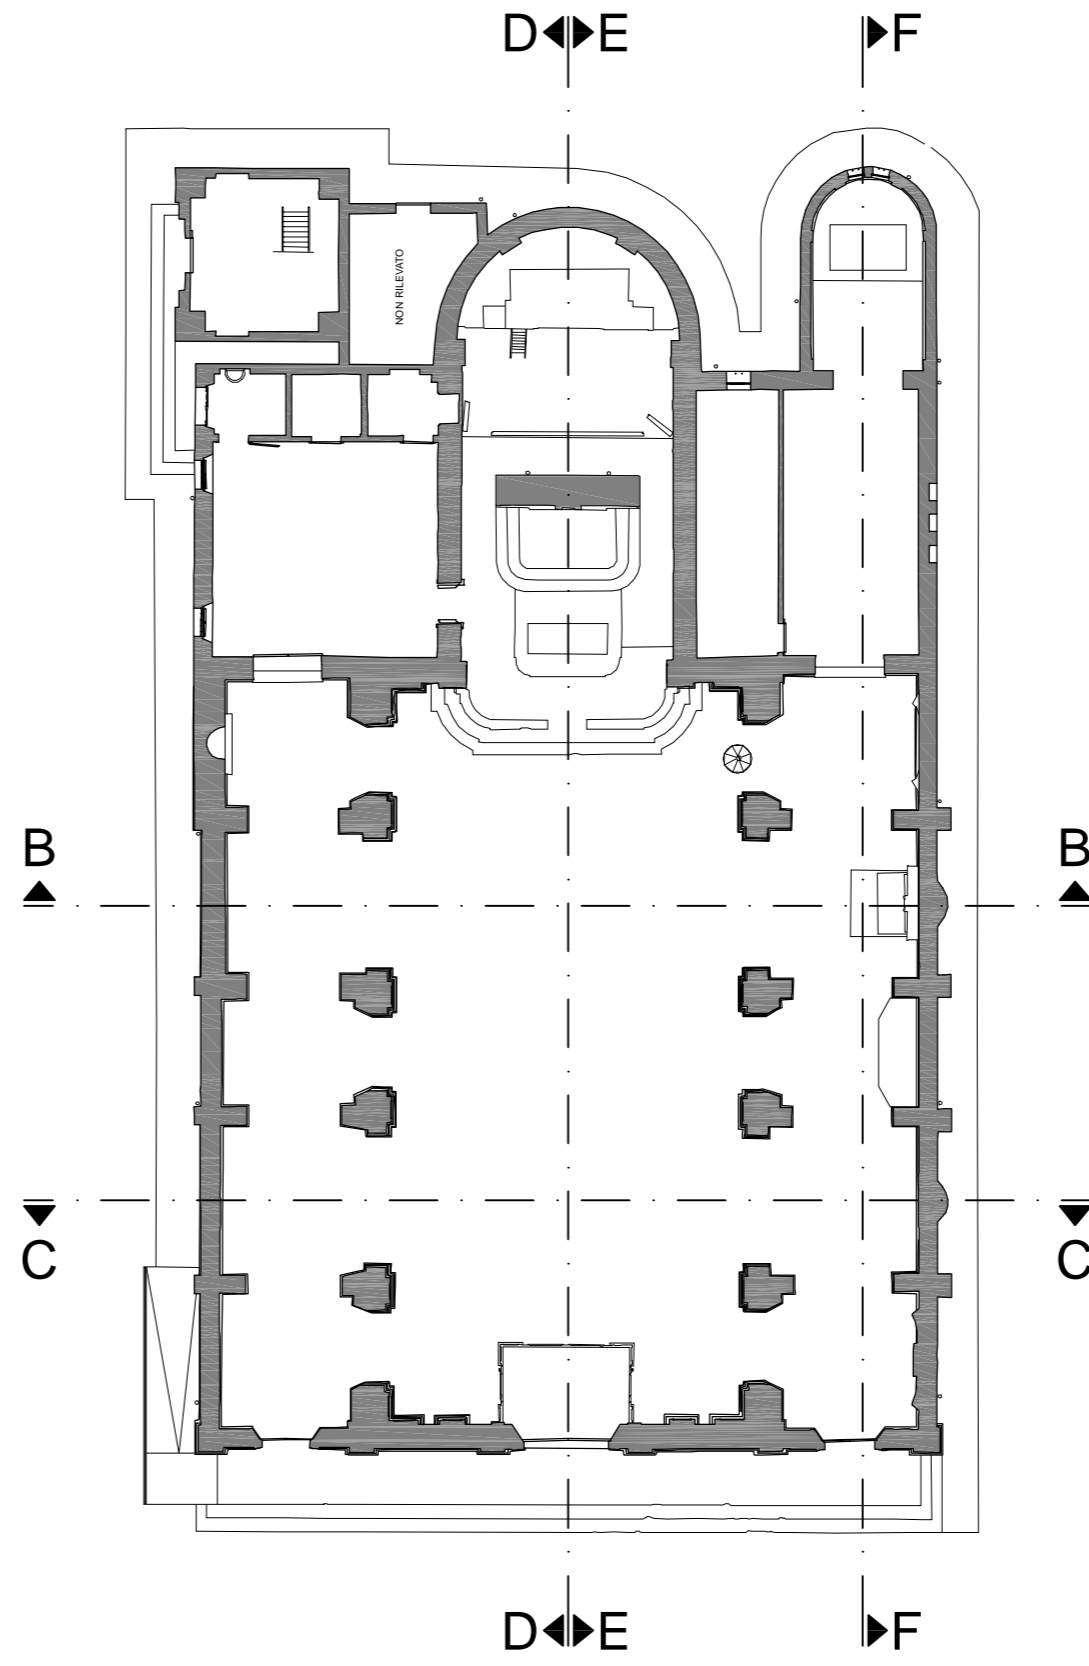
PIANTA scala 1:200

- ✕ cuciture con barre elicoidali posate a secco
- ripristino delle lesioni principali con colli di miscela legante e/o mediante l'inserimento di cunei
