INTERVENTI DI RESTAURO E CONSOLIDAMENTO STRUTTURALE DELLA CHIESA PARROCCHIALE "SAN GIOVANNI BATTISTA" DI SAN GIOVANNI DEL DOSSO (MN) A SEGUITO DEGLI EVENTI SISMICI DEL MAGGIO 2012

PROGETTO ESECUTIVO

STATO DI PROGETTO -RESTAURO

PROSPETTI

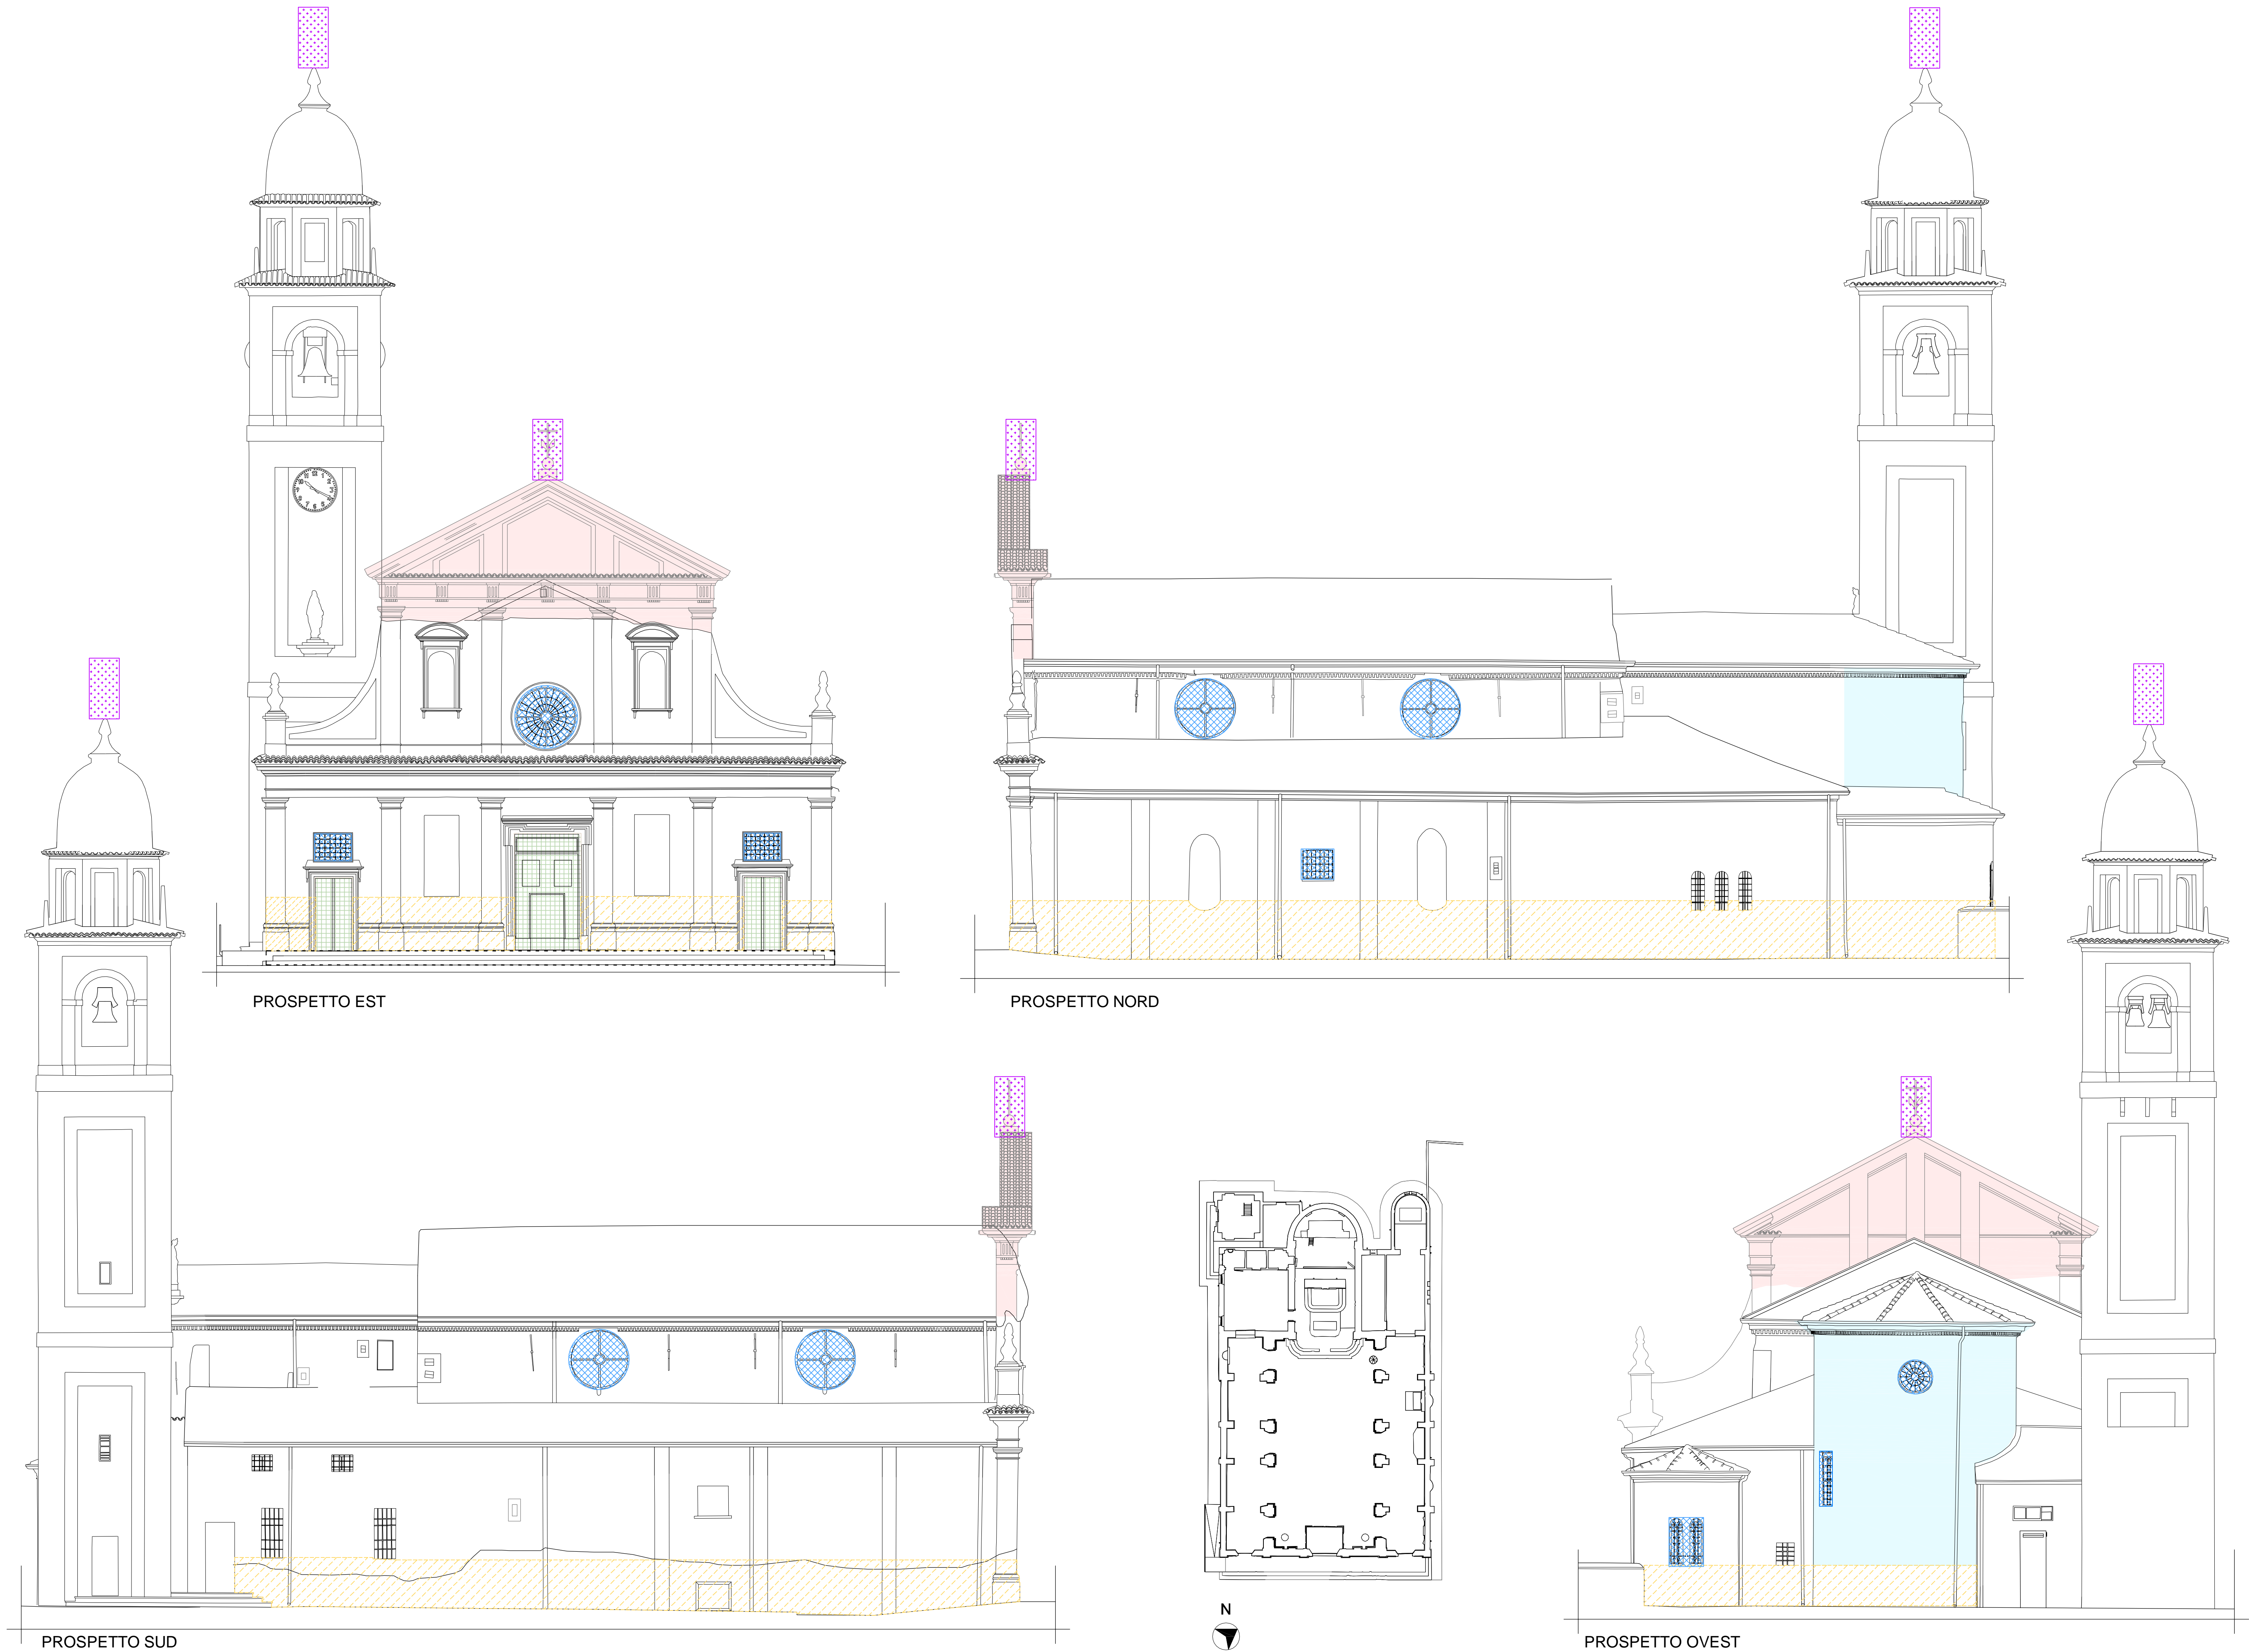
PR.01

Gli interventi previsti sui prospetti esterni sono finalizzati a restituire l'immagine della chiesa prima dell'evento traumatico del sisma e a preservarne lo stato di conservazione con le seguenti lavorazioni di massima:

- I6 - RESTITUZIONE INTEGRITÀ PROSPETTI ESTERNI**
-

Rimozione degli intonaci rimaneggiati e cementizi presenti sulle porzioni inferiori delle murature; conseguente pulitura e trattamento sali resiliente del supporto murario; stesura di nuovo intonaco traspirante a base di calce idraulica naturale.

Restauro delle superfici intonacate con pulitura da depositi superficiali e biodeterioramento, consolidamento dell'intonaco esistente e stuccatura delle cavillature.

Per quanto riguarda le porzioni crollate utilizzando le immagini a disposizione dello stato dei luoghi ante sisma 2012, si ipotizza la ricostruzione del frontone della facciata e della relativa cimasa triangolare. I capitelli del secondo ordine saranno ricostruiti sulla base del rilievo del primo ordine. Tali elementi potranno essere perfezionati in fase esecutiva in accordi con le Autorità competenti a ponteggi montati e previa ulteriore verifica di letteratura o altro materiale d'archivio che possa emergere in corso d'opera. Si prevede di restituire la finitura ad intonaco dipinto nelle colorazioni in linea con l'esistente in accordi con le Autorità competenti e previa campionature.

La parte semicircolare absidale, benché aggiunta successivamente al corpo di fabbrica, presenta una superficie in laterizio a vista, ad eccezione del basamento intonacato. Per salvaguardare il paramento murario che non presenta caratteristiche tali da motivarne la scelta di "muratura a vista" se ne propone l'intonacatura con finitura a pittura nelle colorazioni in linea con l'esistente in accordi con le Autorità competenti e previa campionature.

Per quanto riguarda la finitura pittorica si propone la ritinteggiatura con colori a base di calce per velature nella cromia esistente, previa campionatura da concordarsi con le Autorità competenti.

Riposizionamento di elementi decorativi quali la guglia del campanile e la croce sulla sommità del timpano del fronte principale, adeguatamente fissati alla muratura sottostante con perni e barre filettate
