**INTERVENTI DI RESTAURO E CONSOLIDAMENTO STRUTTURALE
DELLA CHIESA PARROCCHIALE "SAN GIOVANNI BATTISTA"
DI SAN GIOVANNI DEL DOSSO (MN)
A SEGUITO DEGLI EVENTI SISMICI DEL MAGGIO 2012**

PROGETTO ESECUTIVO PROGETTO ARCHITETTONICO-STRUTTURALE

DESCRIZIONE DEGLI INTERVENTI DI RESTAURO CON SCHEDE
SINTETICHE E RELAZIONI SPECIALISTICHE

R.03.2

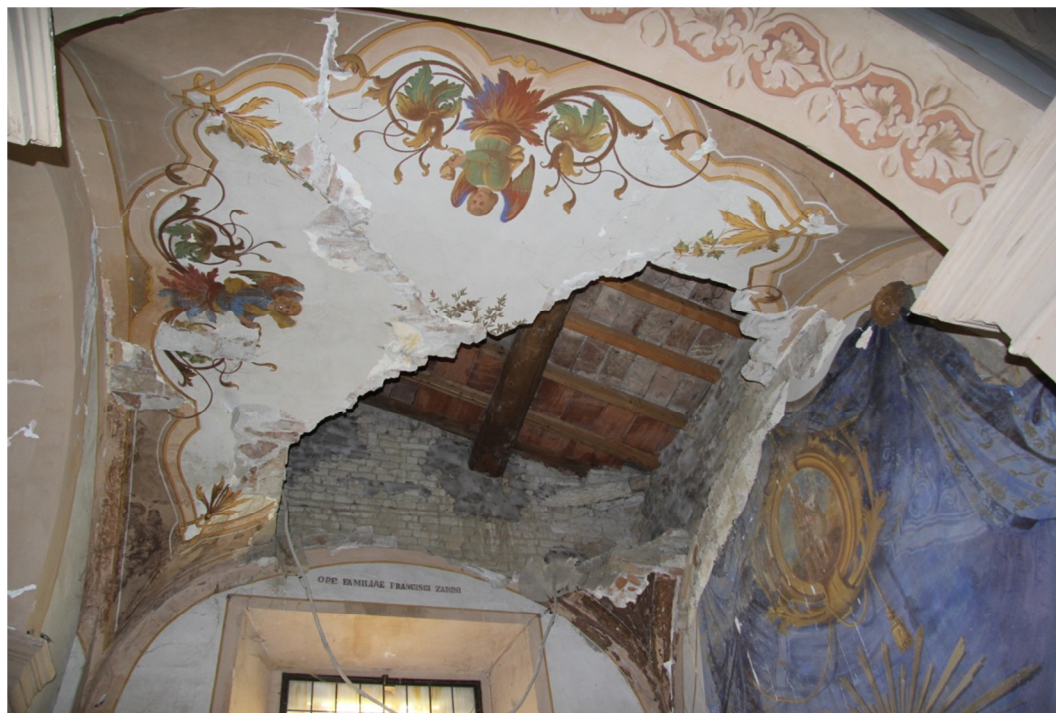
Volta navata laterale

Le volte sono interamente dipinte a tempera con soggetti figurativi alternati a decorazioni geometriche. Esse presentano non solo parziali e/o totali crolli, ma anche numerose lesioni, cavillature e distacchi di stucchi e intonachi.

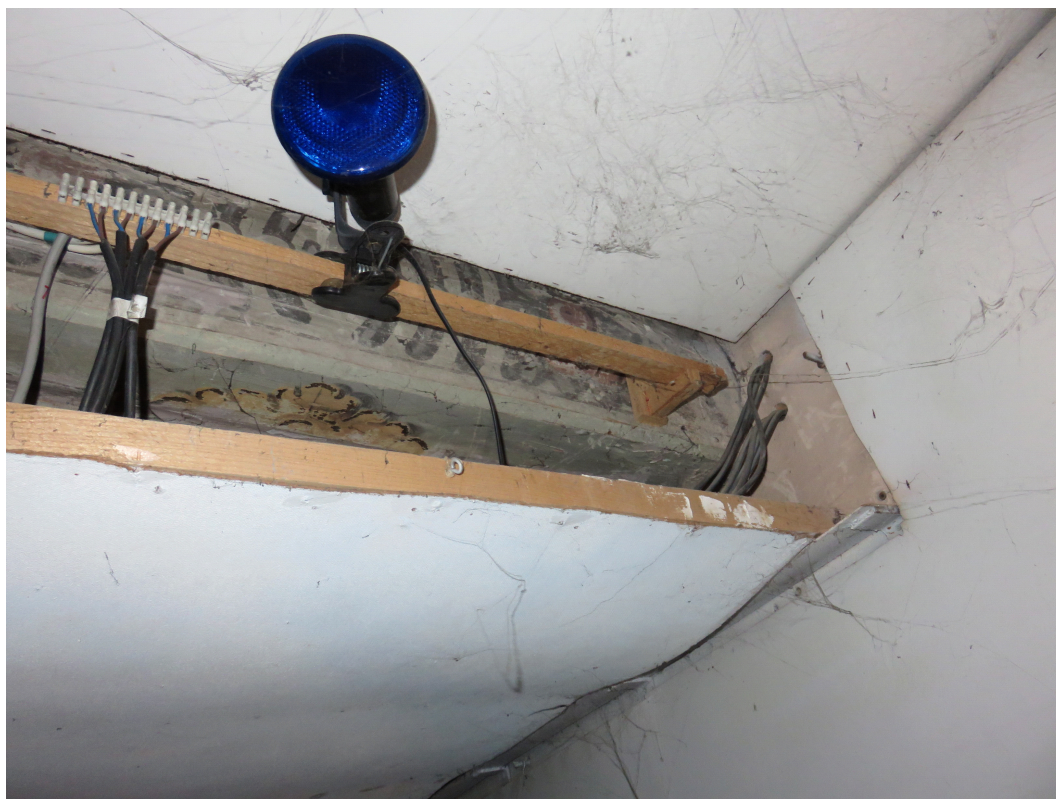
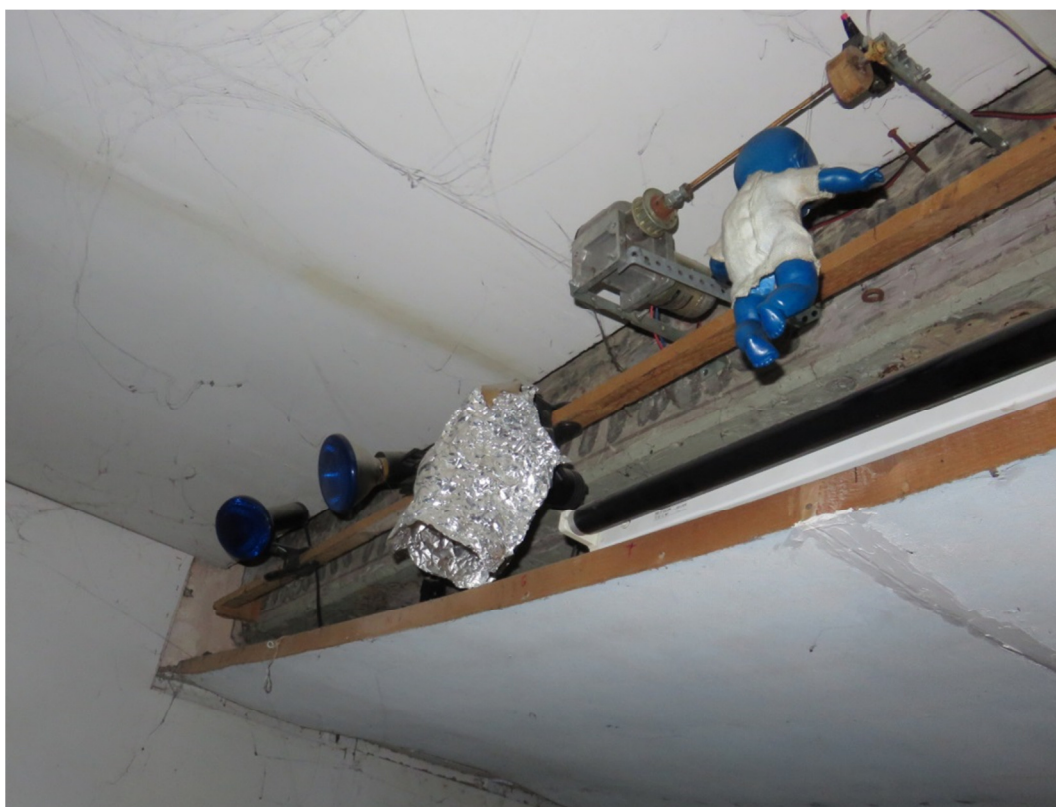
Porzione solaio controsoffittato

Si osservano alcune macchie generate da infiltrazioni di acqua piovana non più in atto, depositi superficiali e in corrispondenza della porzione controsoffittata si presume la presenza di danneggiamenti dovuti al fissaggio della sottostruttura, seppure lignea.

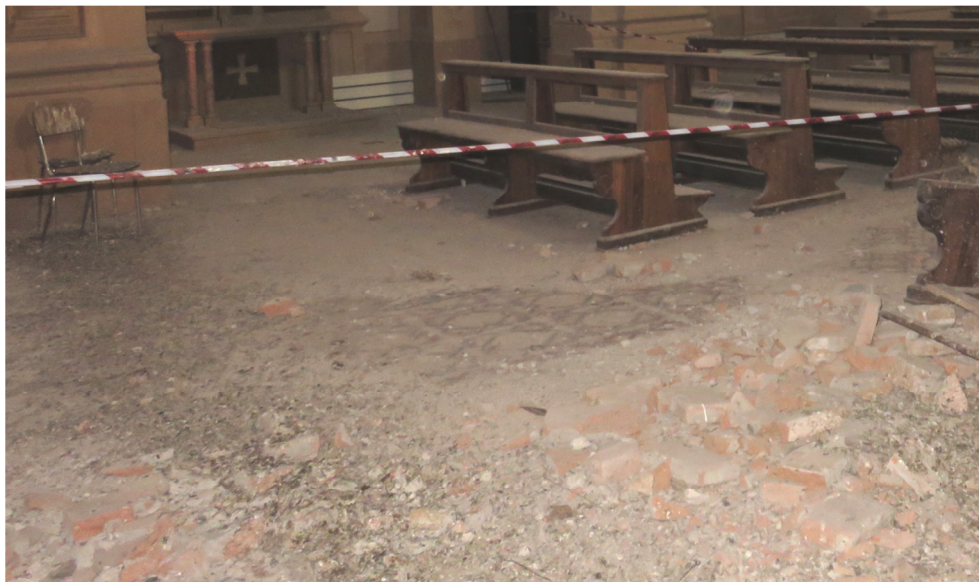
Navata centrale: pavimento in cementine

Le pavimentazioni esistenti hanno subito non solo il deposito di materiale incoerente, ma anche possibili lesioni causate dal crollo delle volte.

5: Restauro pavimentazione in cementine o marmo: fornitura e posa di piastrelle in graniglia di cemento similari per colorazione e morfologia a quelle esistenti, anche per mezzo di recupero di piastrelle esistenti, o di porzioni di soglie e gradini in marmo in corrispondenza di porzioni danneggiate dai crolli; compresi preparazione del fondo di posa, stuccature, tagli, sfridi e pulitura finale completa di aspirazione di polveri, decapante con feltri abrasivi, lavaggio con materiali idonei, trattamento finale con resine naturali.

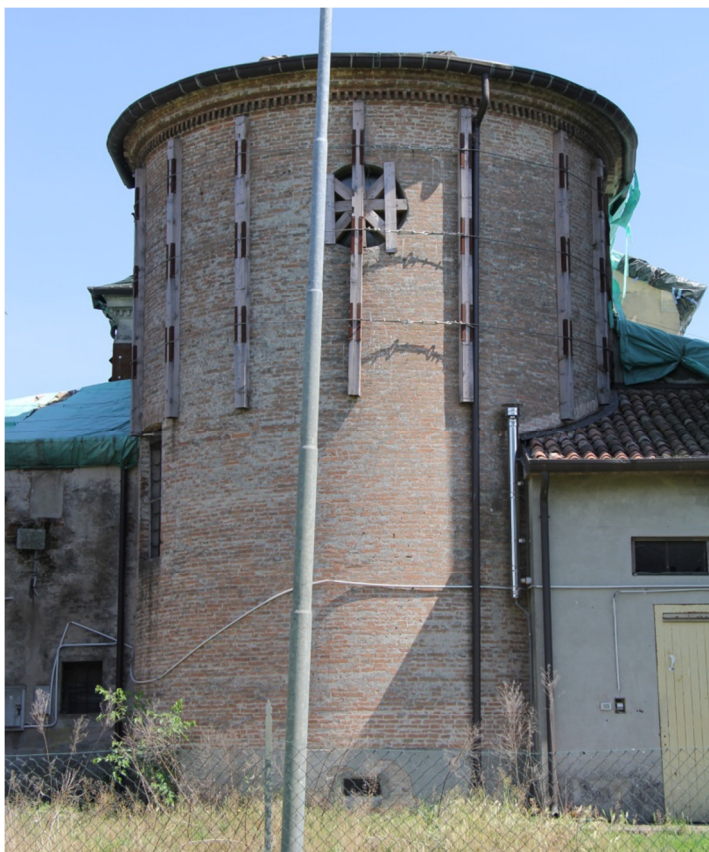
abside

3. La parte semicircolare absidale, benché aggiunta successivamente al corpo di fabbrica, presenta una superficie in laterizio a vista, ad eccezione del basamento intonacato. Per salvaguardare il paramento murario che non presenta caratteristiche tali da motivarne la scelta di "muratura a vista" se ne propone l'intonacatura.

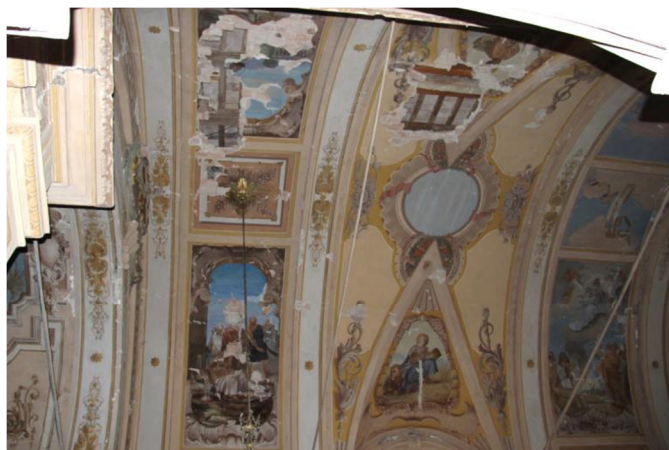
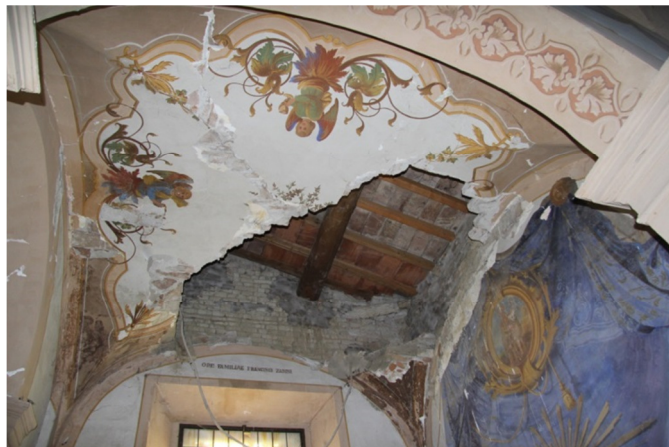
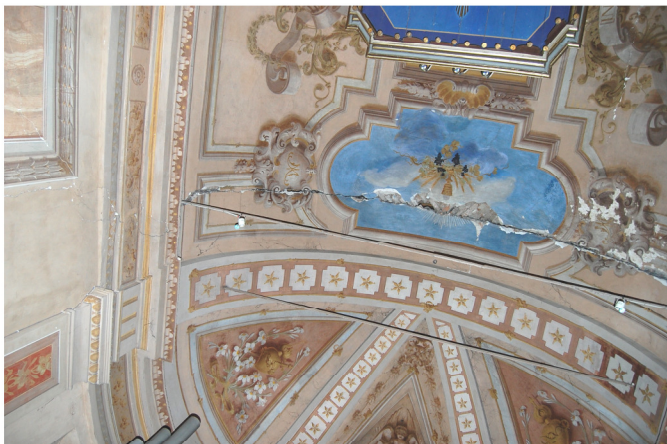
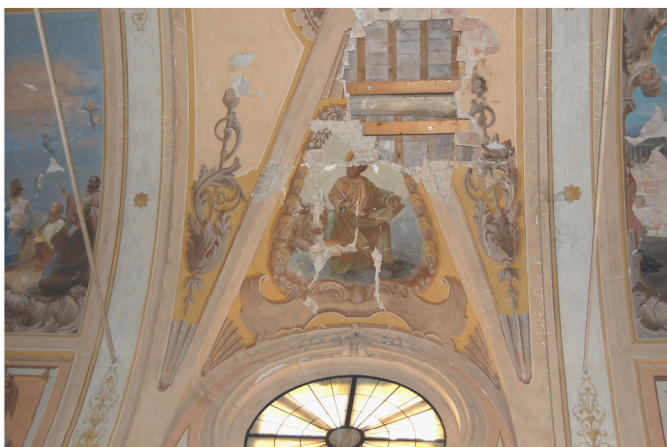
01

Le volte risultano fortemente danneggiate a seguito dell'evento sismico: si riscontra la presenza di numerose lesioni, anche passanti e di crolli localizzati. Tra le cause del danno l'intrinseca vulnerabilità di tali elementi fortemente accentuata dalla struttura di copertura poggianti sugli archi. La struttura lignea composta da travi in alcune zone dista pochi centimetri dall'estradosso delle volte, pertanto si sono verificate dannose interferenze tra le due strutture durante la scossa che hanno portato a crolli parziali delle volte (per "martellamento" delle travi). Gli intonaci decorati presentano diffusi distacchi con numerose fessurazioni, lacune di estese dimensioni e lacune di minore entità.

3. Pre-consolidamento delle superfici particolarmente degradate (microscaglie) o con pellicola pittorica in fase di distacco;
4. Puntellatura provvisoria di parti di intonaco in distacco;

5. Pulitura delle superfici che si presentano in uno stato di buona coesione con spugne wishab e successiva rimozione di residui;
6. Ristabilimento della coesione della superficie in distacco dall'intonaco e degli intonaci in distacco dalla struttura muraria compresa accurata saggiatura delle superfici, al fine di circoscrivere le zone in distacco, esecuzione di perforazioni, con trapano a sola azione perforante manuale dove non si possano sfruttare le lesioni per iniettare, aspirazione di eventuali polveri dentro le sacche di intonaco, iniezioni di acqua deionizzata e alcool attraverso i fori, per pulire e favorire lo scorrimento del consolidante, stuccature di tutte le eventuali fessure, Iniezioni

- di formulati composti da calce idraulica naturale, chimicamente stabile e a bassissimo contenuto di sali solubili a basso peso specifico;
7. Ristabilimento della coesione della pellicola pittorica in distacco dal supporto da eseguirsi su superfici pulite e asciutte;

8. Rimozione di depositi coerenti quali polvere sedimentata, concrezioni, incrostazioni, fissativi alterati e macchie di umidità;
 9. Rimozione intonaco cementizio e previa pulitura delle superfici murarie rifacimento di fascia di intonaco deumidificante fino ad un'altezza di circa m 1,00 da concordare con la D.L. e superiore fascia di intonaco di calce e sabbia eventualmente corretto con polvere di marmo per raccordarsi a livello con l'intonaco esistente, compresa la realizzazione di modanature, biselli e/o sporgenze su indicazione della D.L.;

10. Estrazione di sali solubili;
 11. Stuccatura delle piccole fessurazioni e cavillature della superficie d'intonaco, previa eventuale rimozione di esistenti stuccature degradate o eseguite con materiali incongrui, con l'utilizzo di impasto appositamente formulato e costituito da grassello di calce, polvere di marmo o altri aggregati minerali, aventi granulometria, tessitura superficiale e colorazione simili a quelle degli intonaci esistenti.

14. Riduzione dell'interferenza visiva delle lacune nei dipinti;
 - a. per le lacune estese, generate dal crollo delle volte e da lesioni murarie, si prevede la realizzazione di velature di colore a latte di calce pigmentato ad abbassamento di tono, nelle colorazioni esistenti degli sfondati e delle cornici, per restituire la lettura della decorazione geometrica;

- b. per le lacune pittoriche di minor estensione si prevede il ritocco pittorico per velature o reintegrazioni ad acquerello per restituire la lettura cromatica d'insieme dell'opera.

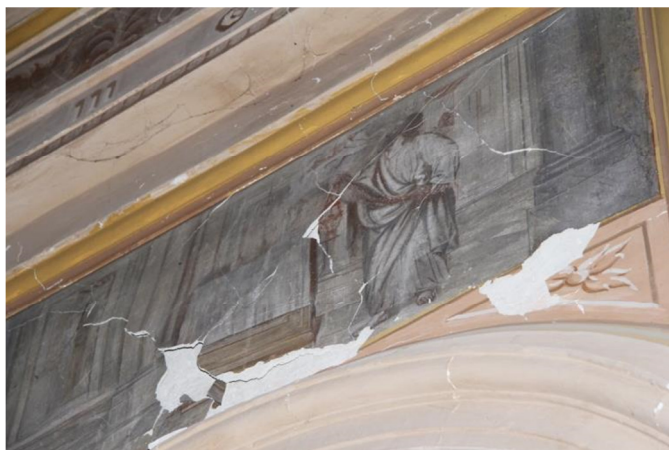
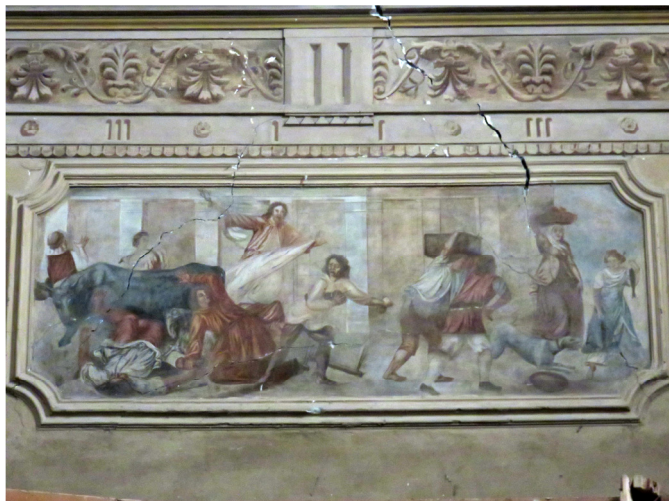
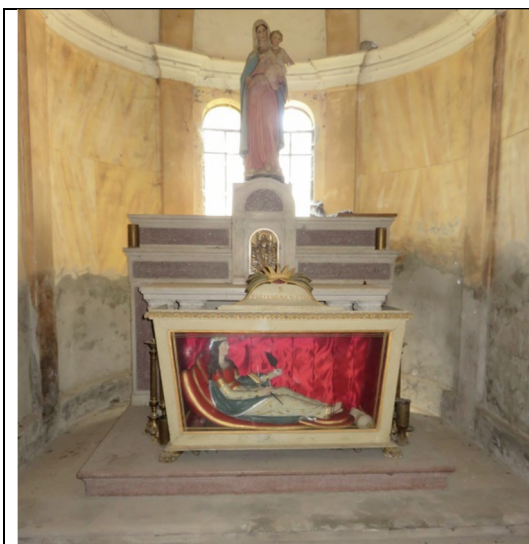
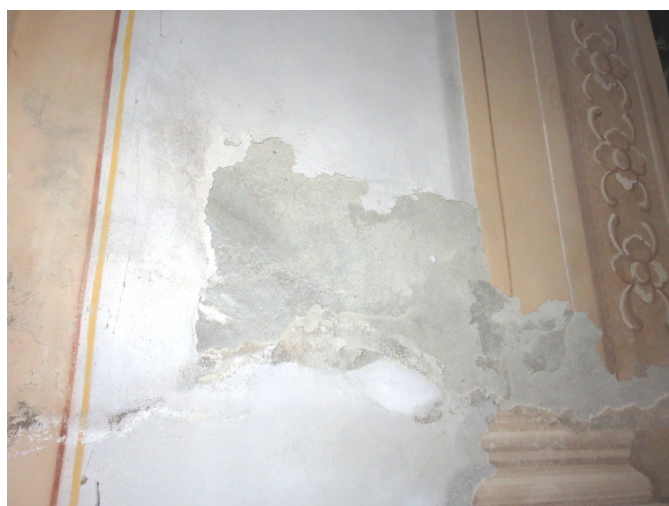
02

Numerose sono le lesioni in corrispondenza degli archi della navata centrale e presbiterio con conseguenza distacco e lacune diffusi dell'intonaco e delle decorazioni pittoriche.

In corrispondenza della quota di circa m 1,70 si osserva la presenza di rifacimento di intonaco presumibilmente a base cementizia, che manifesta il degrado per umidità di risalita.

17. Pre-consolidamento delle superfici particolarmente degradate (microscaglie) o con pellicola pittorica in fase di distacco;
18. Puntellatura provvisoria di parti di intonaco in distacco;

19. Pulitura delle superfici che si presentano in uno stato di buona coesione con spugne wishab e successiva rimozione di residui;
20. Ristabilimento della coesione della superficie in distacco dall'intonaco e degli intonaci in distacco della supporto murario compresa accurata saggiatura delle superfici, al fine di circoscrivere le zone in distacco, esecuzione di perforazioni, con trapano a sola azione perforante manuale dove non si possano sfruttare le lesioni per iniettare, aspirazione di eventuali polveri dentro le sacche di intonaco, iniezioni di acqua

- deionizzata e alcool attraverso i fori, per pulire e favorire lo scorrimento del consolidante, stuccature di tutte le eventuali fessure, Iniezioni di formulati composti da calce idraulica naturale, chimicamente stabile e a bassissimo contenuto di sali solubili a basso peso specifico;

21. Ristabilimento della coesione della pellicola pittorica in distacco dal supporto da eseguirsi su superfici pulite e asciutte;
 22. Rimozione di depositi coerenti quali polvere sedimentata, concrezioni, incrostazioni, fissativi alterati e macchie di umidità;

24. Estrazione di sali solubili;
 25. Stuccatura delle piccole fessurazioni e cavillature della superficie d'intonaco, previa eventuale rimozione di esistenti stuccature degradate o eseguite con materiali incongrui, con l'utilizzo di impasto appositamente formulato e costituito da grassello di calce, polvere di marmo o altri aggregati minerali, aventi granulometria, tessitura superficiale e colorazione simili a quelle degli intonaci esistenti.

28. Riduzione dell'interferenza visiva delle lacune nei dipinti;
 - a. per le lacune estese, generate dal crollo delle volte e da lesioni murarie, si prevede la realizzazione di velature di colore a latte di calce pigmentato ad abbassamento di tono, nelle colorazioni esistenti degli sfondati e delle cornici, per restituire la lettura della decorazione geometrica;

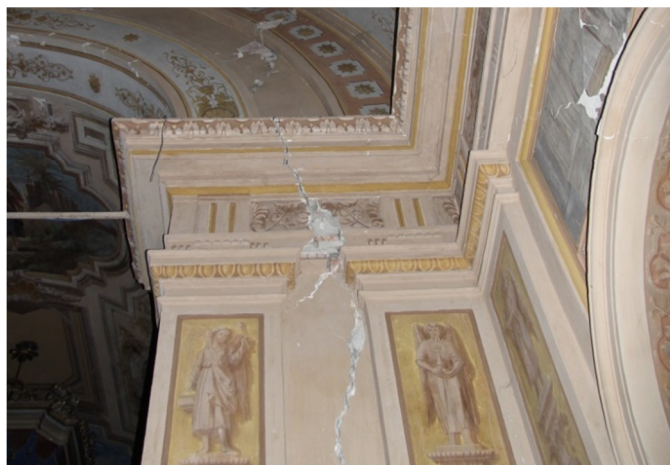
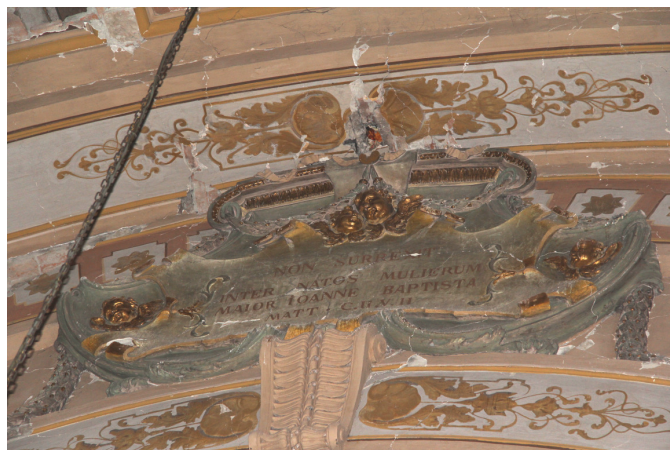
03

Il cornicione presenta distacchi di varia entità (della pellicola pittorica, dello strato di intonaco di finitura e di porzioni in muratura) e mancanze di porzioni a seguito di crolli. La causa del distacco di porzioni del cornicione è imputabile alle azioni del sisma del 2012 per lesioni sulle murature e per crolli di elementi dalle volte.

5. Stuccature di fessurazioni e cavillature (microstuccature) compresa la rimozione di stuccature degradate o eseguite con materiali incongrui;
6. Stuccature di lacune e integrazione plastica di parti mancanti di modellato in succo anche mediante la realizzazione di sagome o calchi; compresi la preparazione di malta di calce naturale, grassello di calce e inerti selezionati di granulometria e colorazione compatibile con la malta originale e la realizzazione di mappatura finale degli elementi integrati;

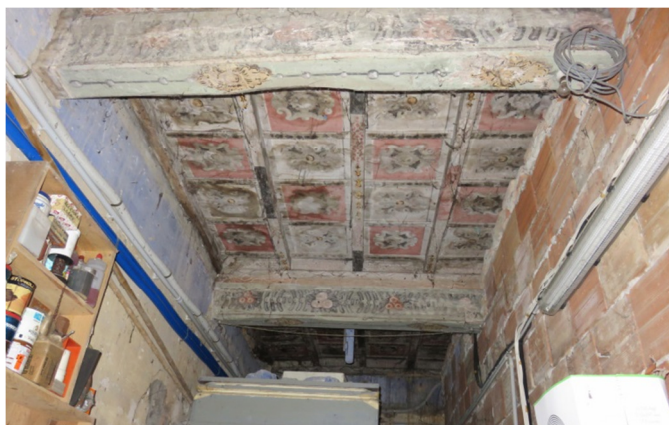
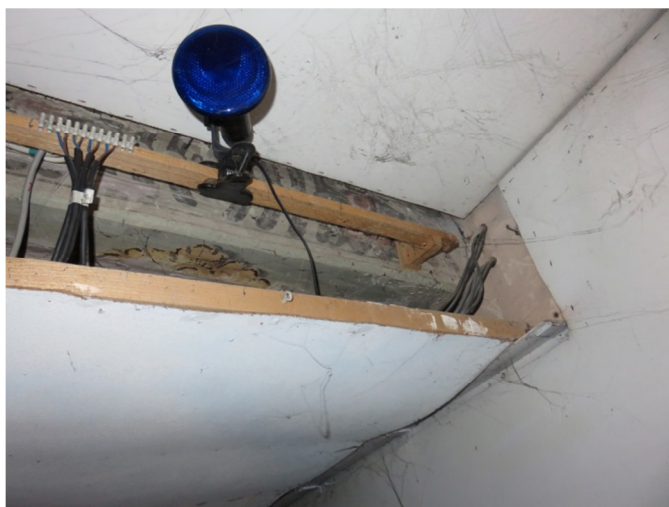
04

In corrispondenza del Camera dei Contratelli in "cornu epistolae" vi è un solaio ligneo decorato, parzialmente nascosto da controsoffitto in cartongesso.

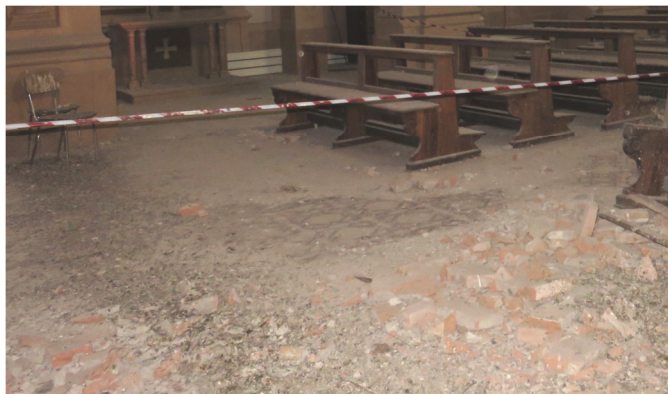
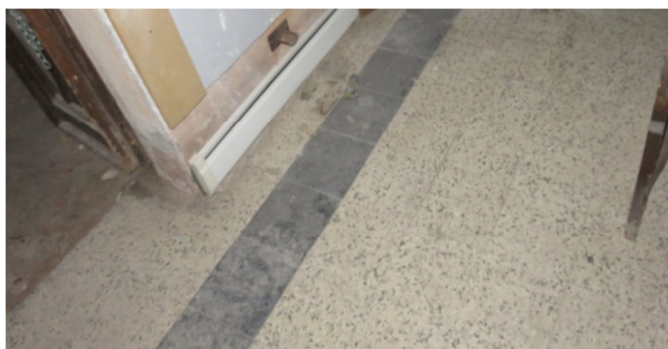
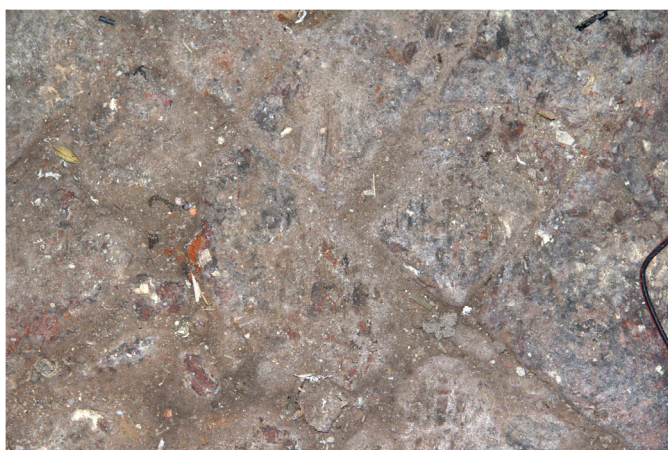
05

La pavimentazione è in piastrelle di graniglia di marmo.

3: Restauro del pavimento in cotto esistente: Lavaggio della pavimentazione con detergenti idonei previa campionatura anche con l'ausilio di macchine pulitrici ad acqua o vapore, compresa la rimozione di incrostazioni o residui di sostanze grasse o macchie oleose; stuccatura delle connessioni; levigatura e pulitura finale con lavaggio a fondo e finitura con impregnante a cera;

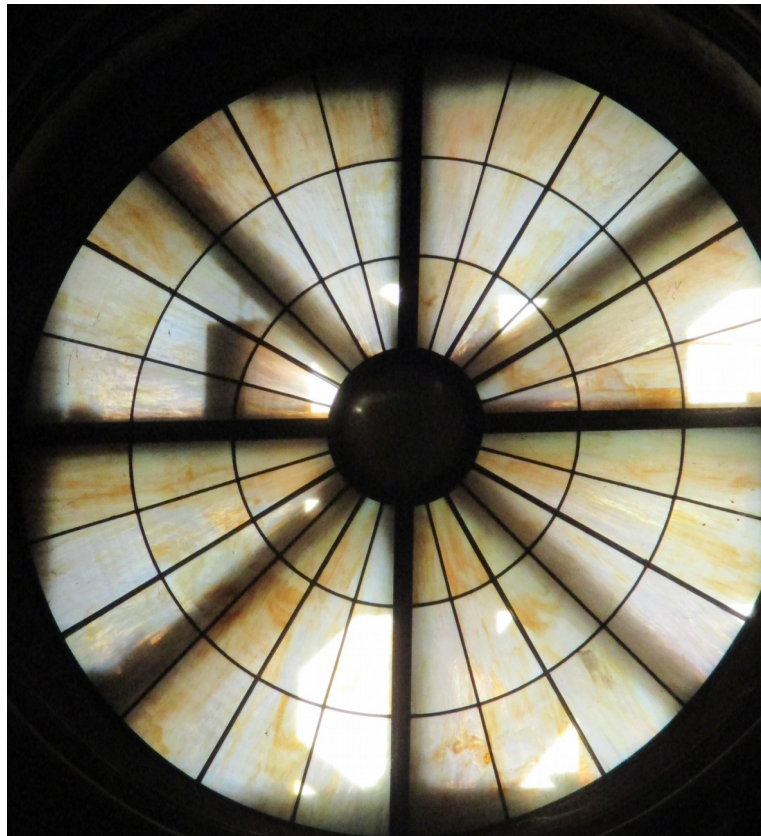
Rosone vista interna particolare

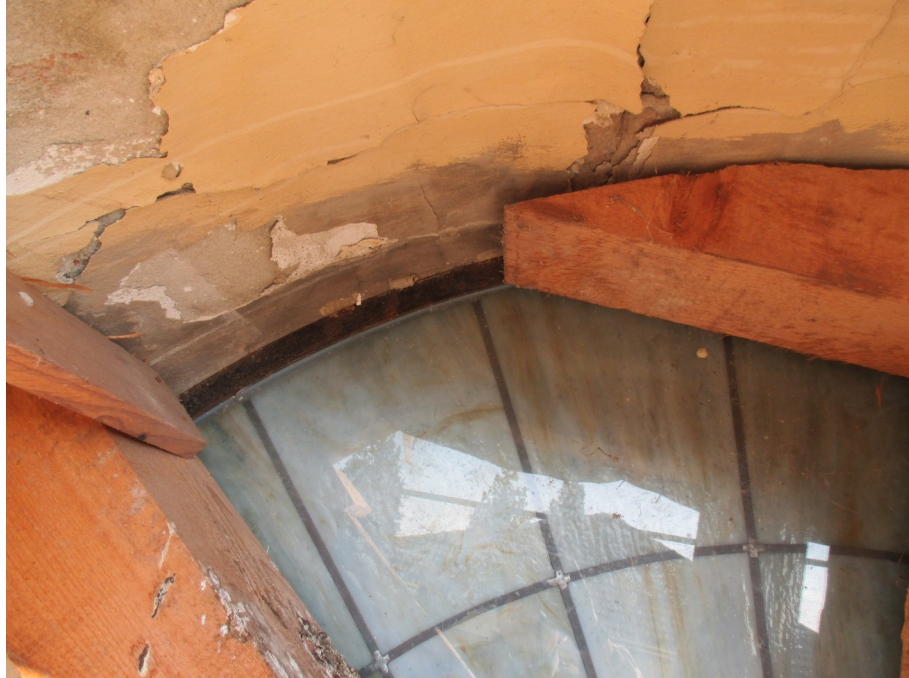
Rosone vista esterna – particolare

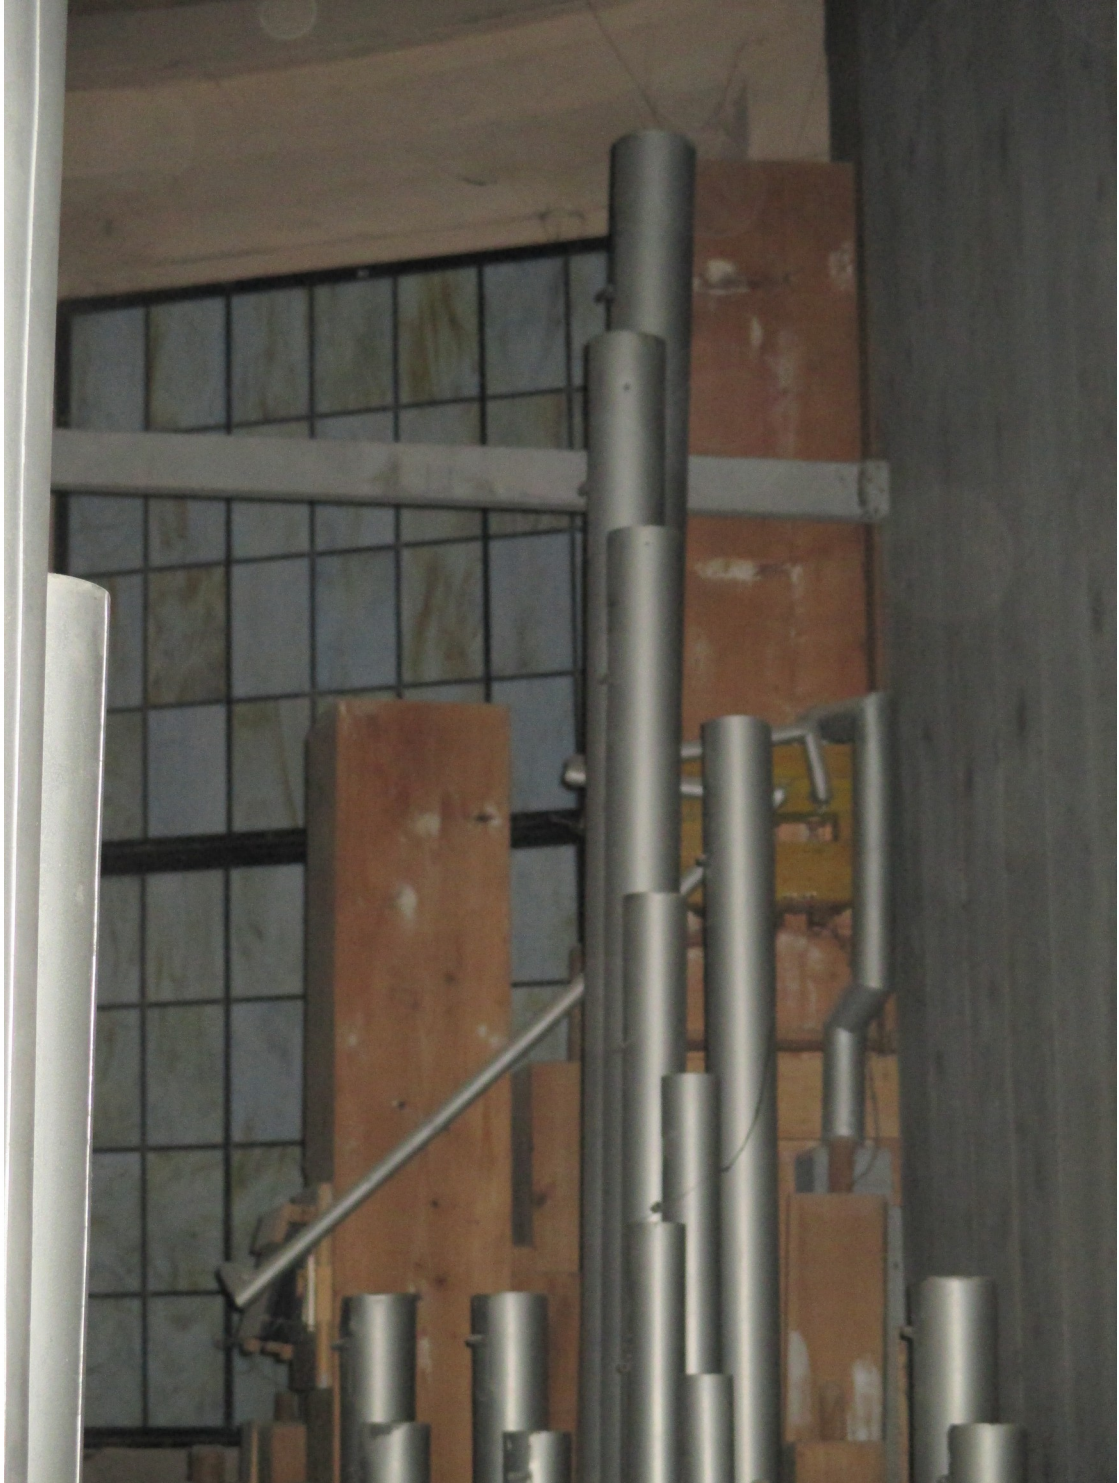
monofore di abside – vista interna particolare

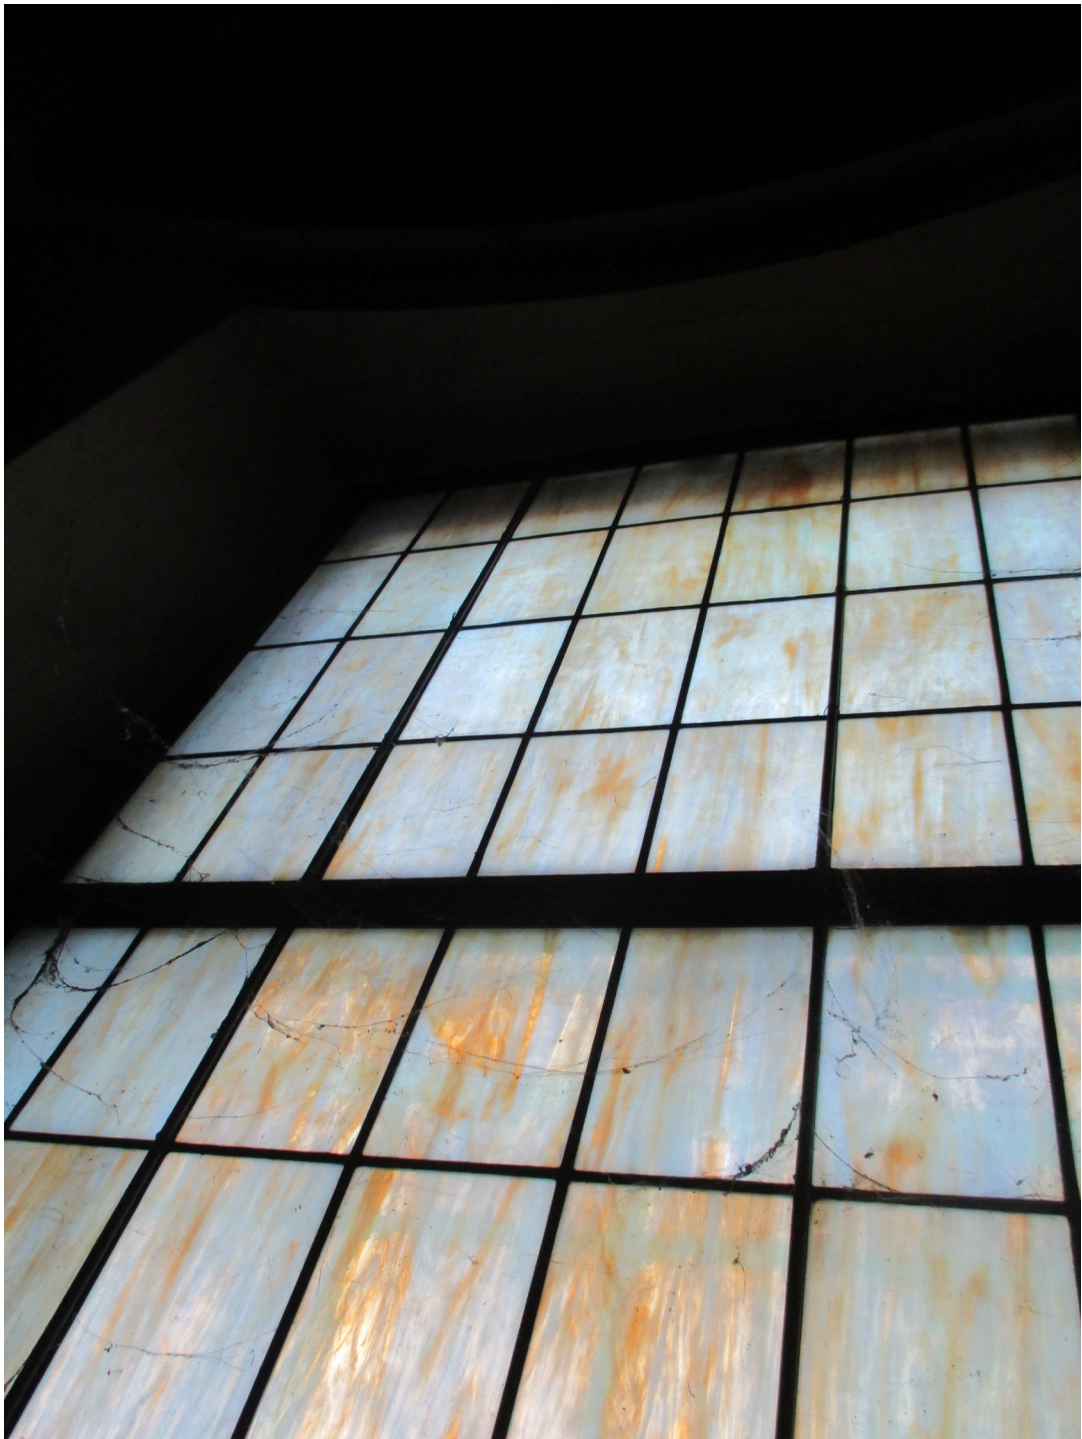
Monofora di Abside – vista interna particolare

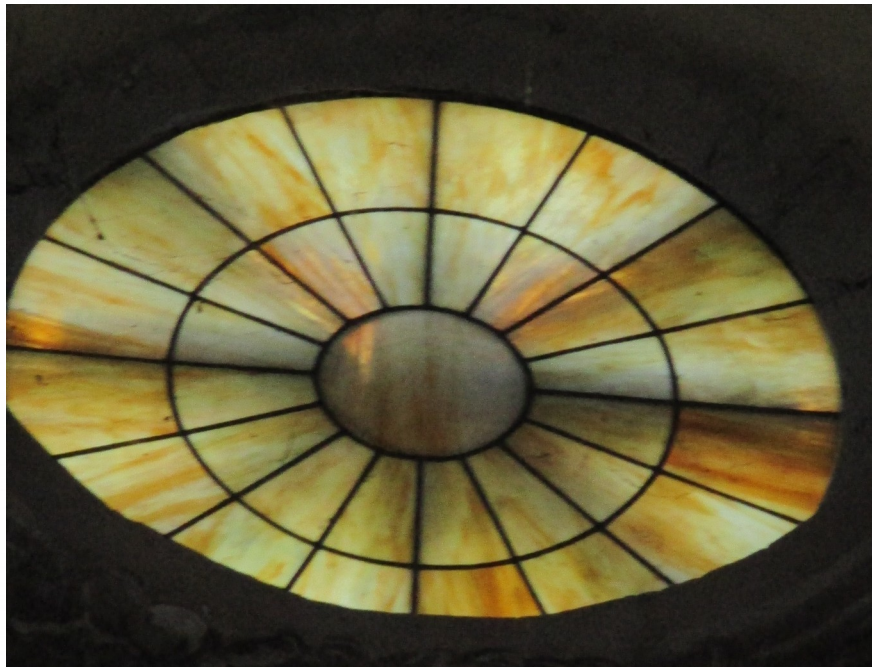
rosone di abside – vista interna particolari

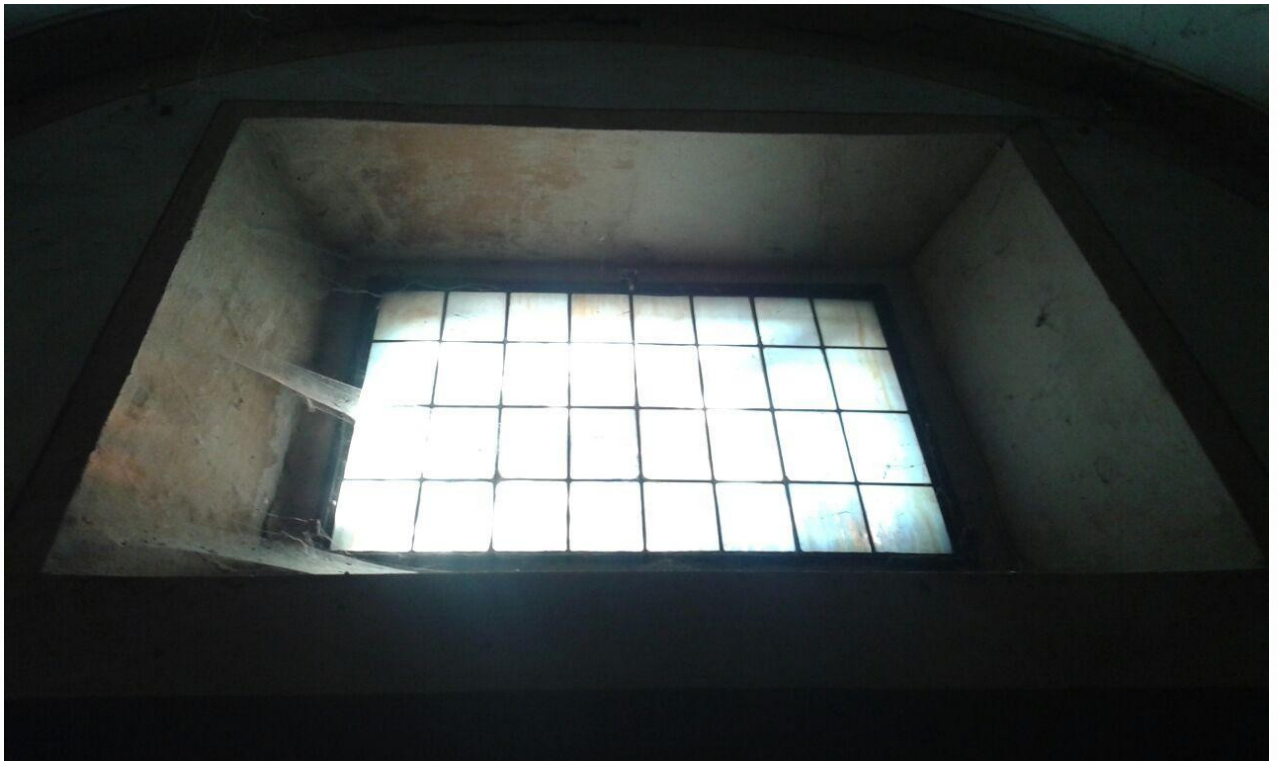
Finestre navate laterali – particolare vista interna

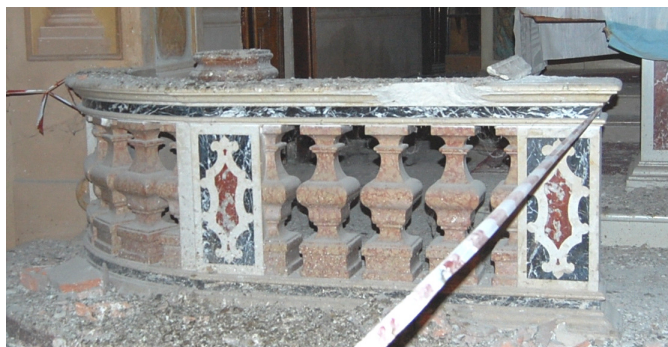
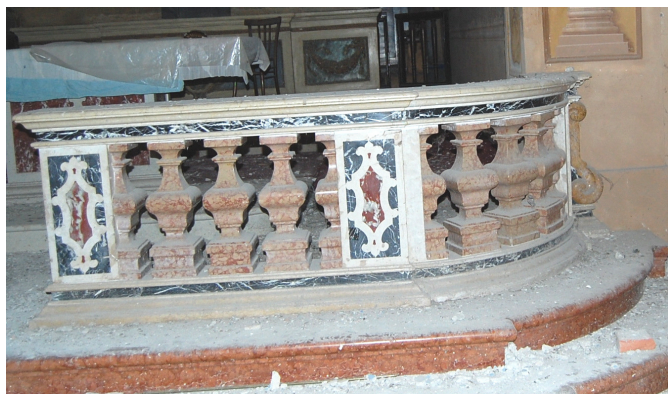
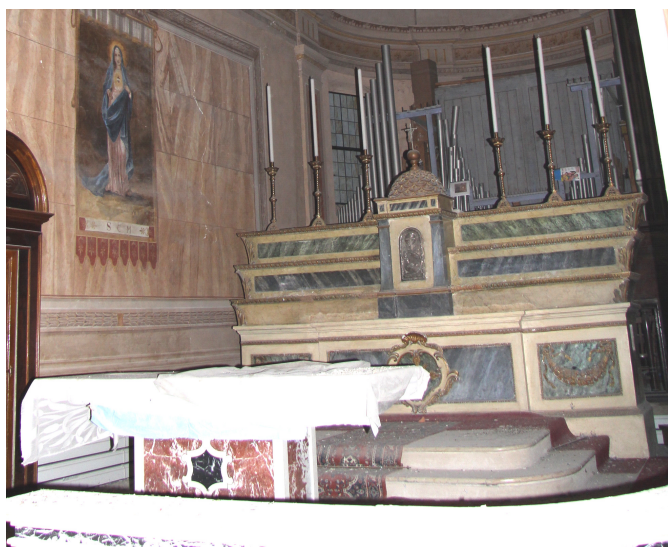
08

ANALISI DEL DEGRADO

A causa di caduta di materiale dalle volte si riscontrano principalmente i seguenti fenomeni di degrado:

- 1) Rimozione di depositi superficiali con spazzole e piccoli aspiratori e di guano con relativo smaltimento a norma di legge;
- 2) Rimozione di materiali coerenti, stuccature incongrue
- 3) Ristabilimento della coesione di pellicole pittoriche e scagliature, stuccature di lesioni di fessurazioni e integrazioni di frammenti e lacune anche con inserimento di perni di fissaggio
- 4) riduzione dell'interferenza visiva con colori ad acquerello
- 5) protezione superficiale con cere microcristalline

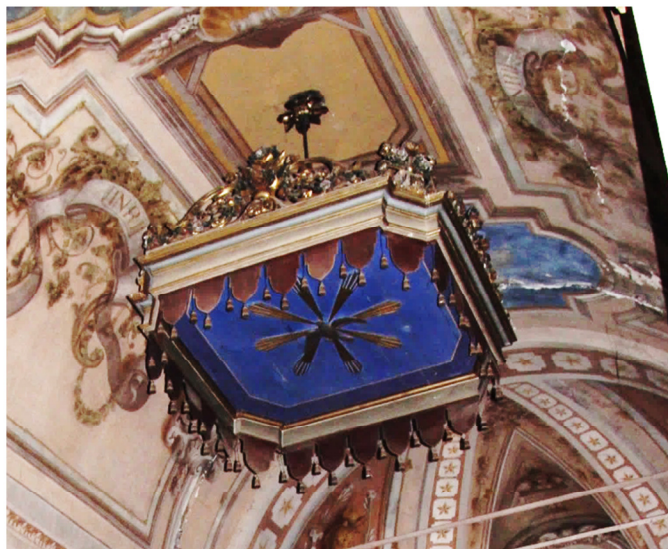
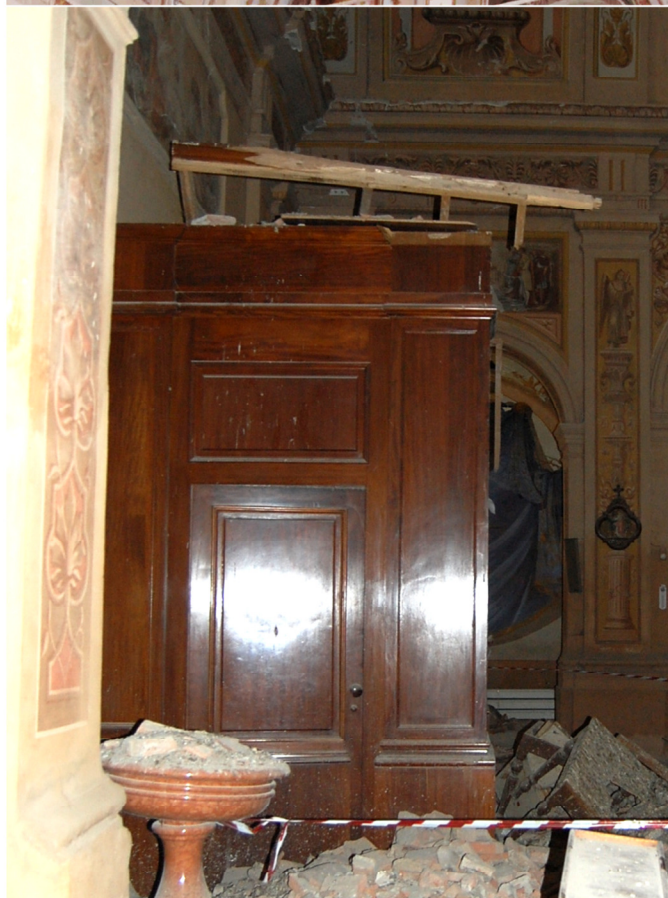
09

ANALISI DEL DEGRADO

A causa di caduta di materiale dalle volte si riscontrano principalmente i seguenti fenomeni di degrado:

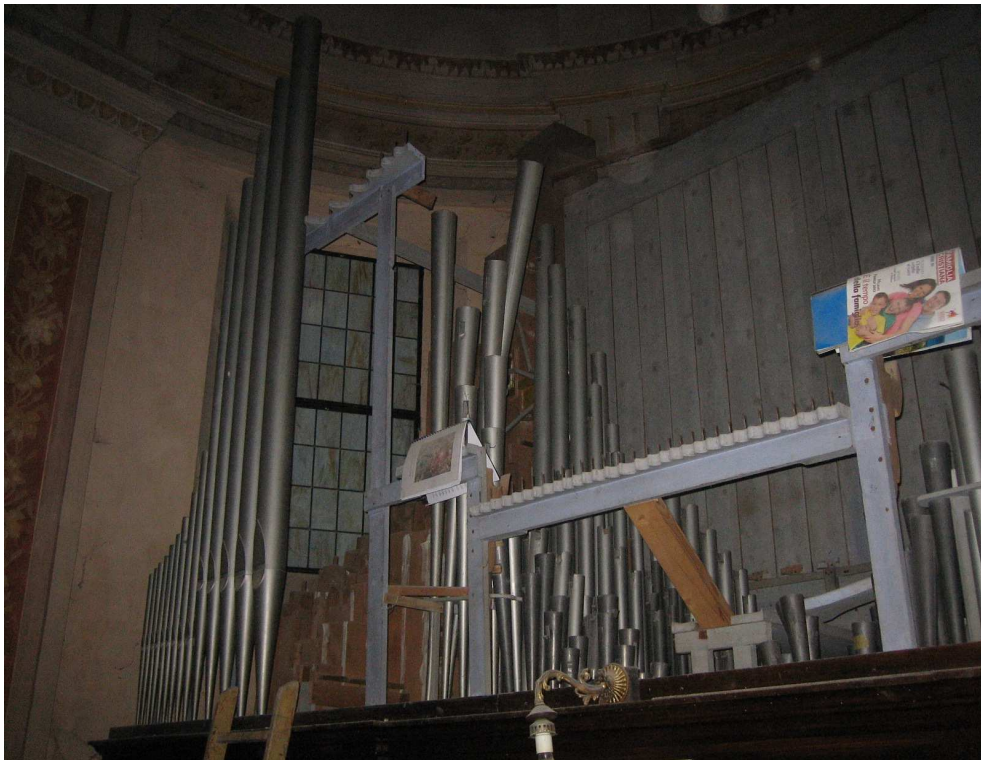
001 Facciata dell'organo Tamburini come si presenta allo stato attuale

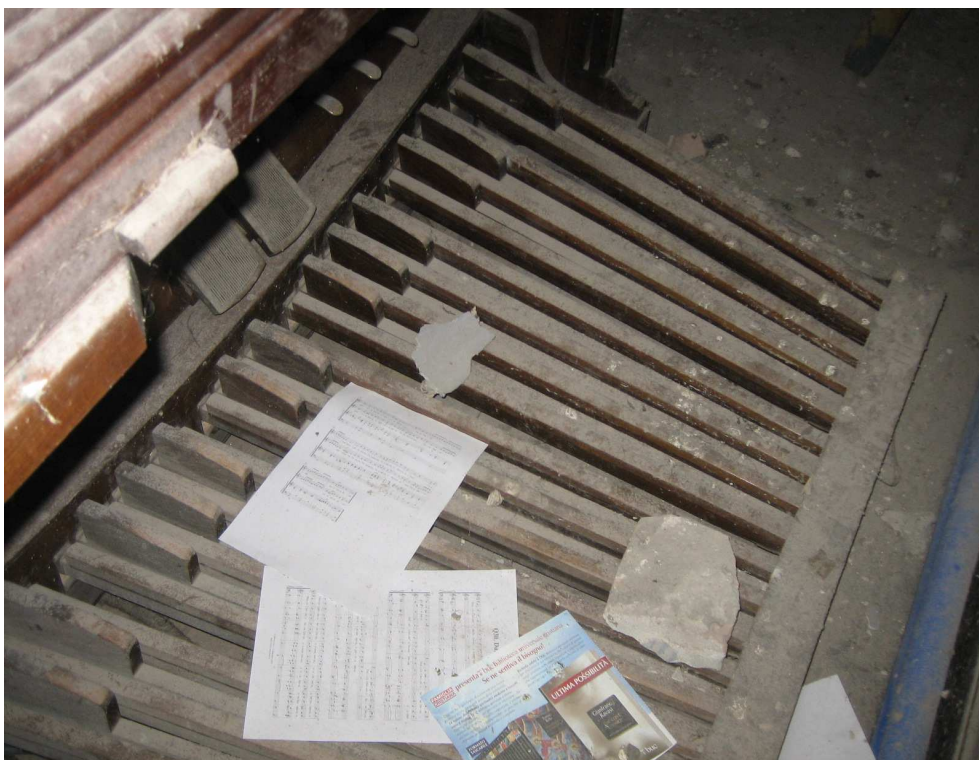
003 Pedaliera

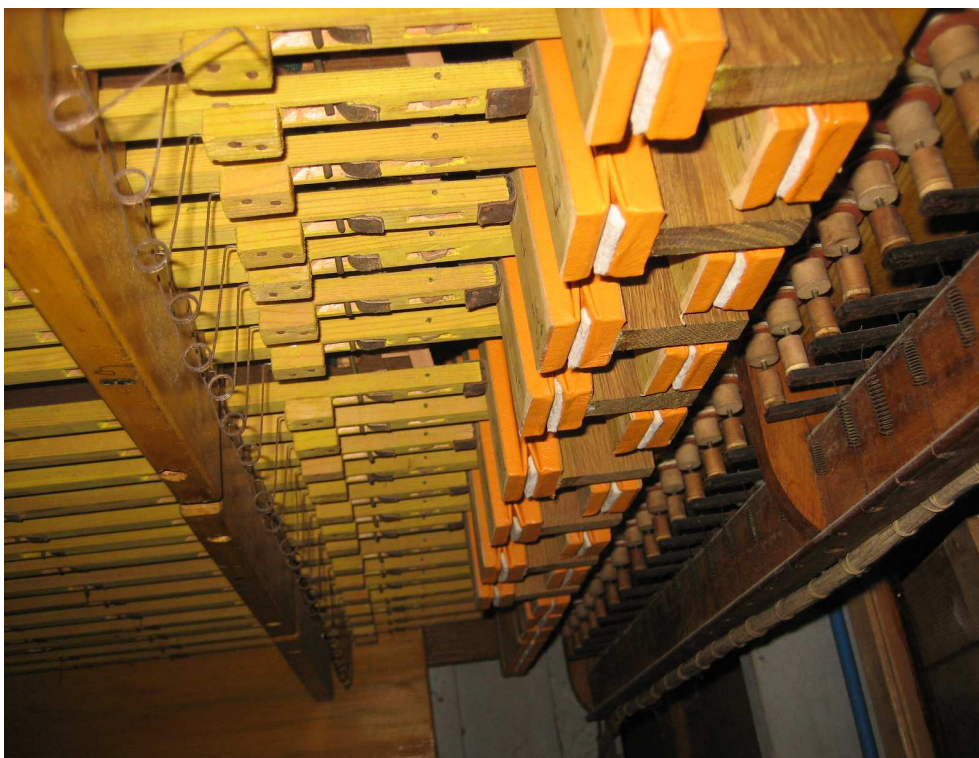
005 Fondo del somiere a bacchetta del Grand'Organo

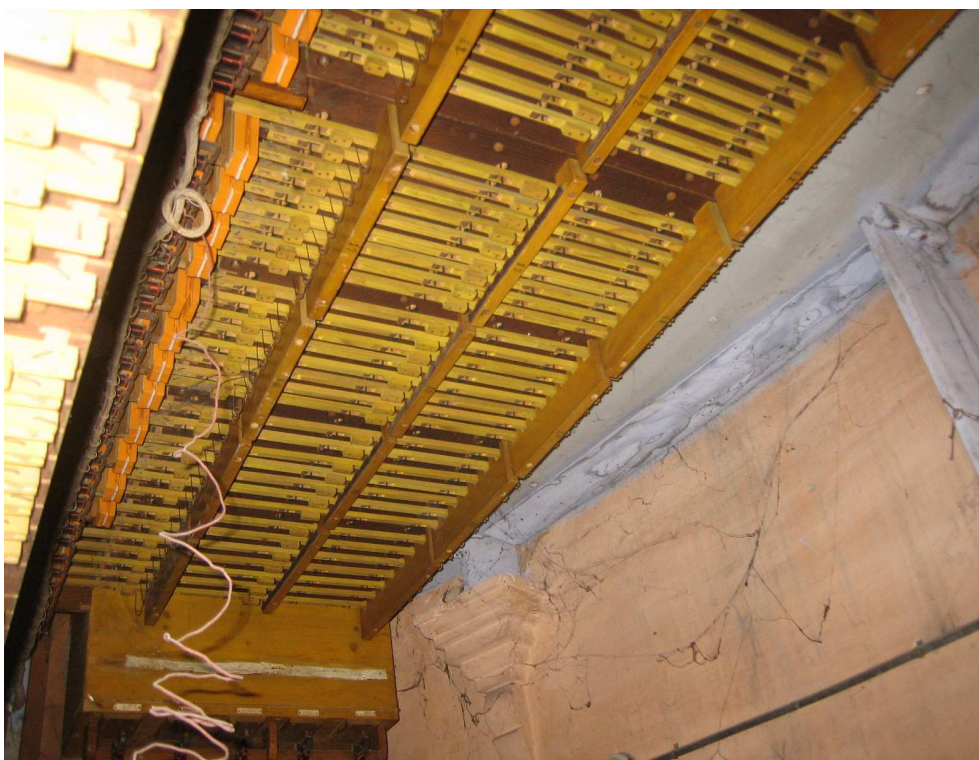
006 Fondo del somiere dell'organo Espressivo

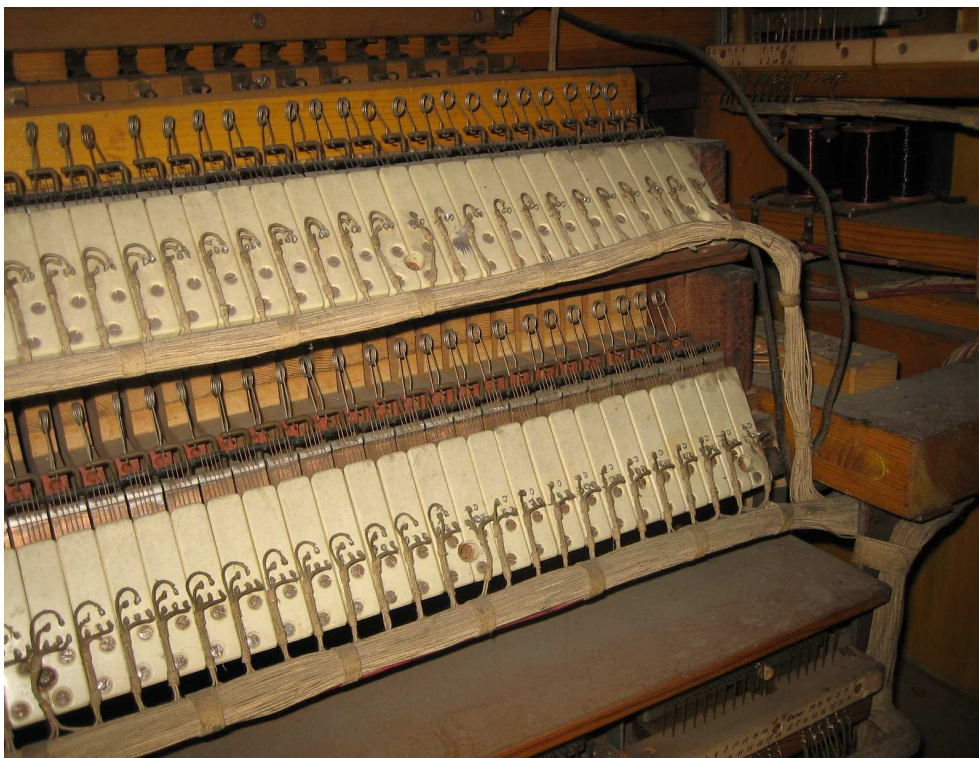
008 Contattiere delle tastiere
