**INTERVENTI DI RESTAURO E CONSOLIDAMENTO STRUTTURALE
DELLA CHIESA PARROCCHIALE "SAN GIOVANNI BATTISTA"
DI SAN GIOVANNI DEL DOSSO (MN)
A SEGUITO DEGLI EVENTI SISMICI DEL MAGGIO 2012**

PROGETTO ESECUTIVO PROGETTO ARCHITETTONICO-STRUTTURALE

DESCRIZIONE DEGLI INTERVENTI DI RESTAURO CON SCHEDE
SINTETICHE E RELAZIONI SPECIALISTICHE

R.03.2

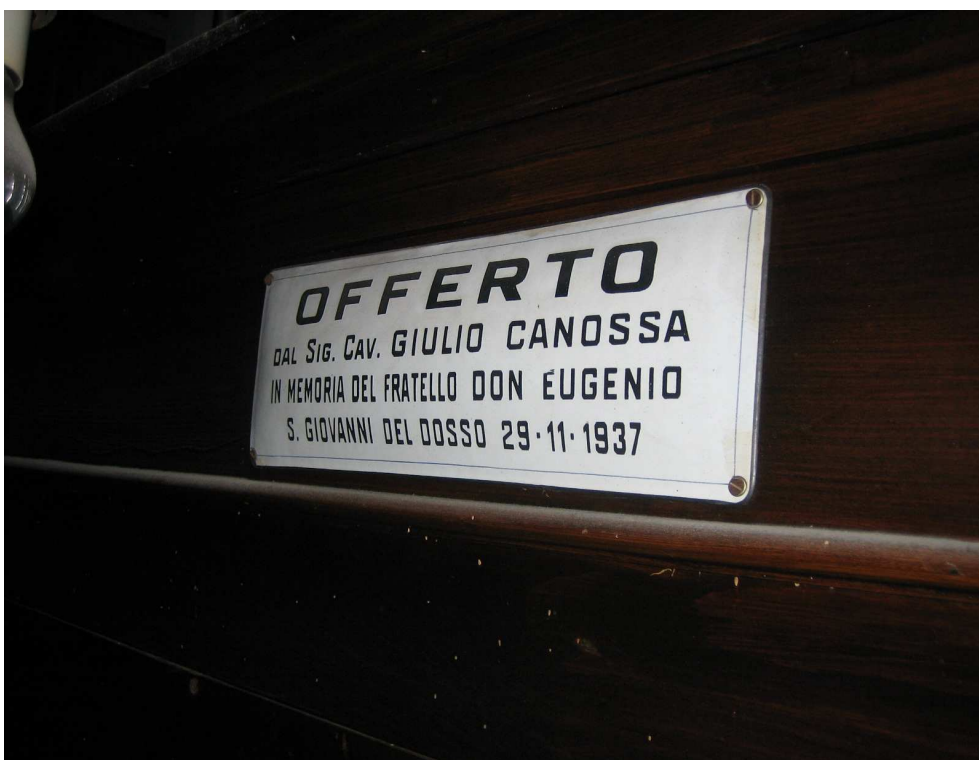
014 Placchetta applicata alla cassa con i nomi dei donatori e la data di costruzione dell'organo

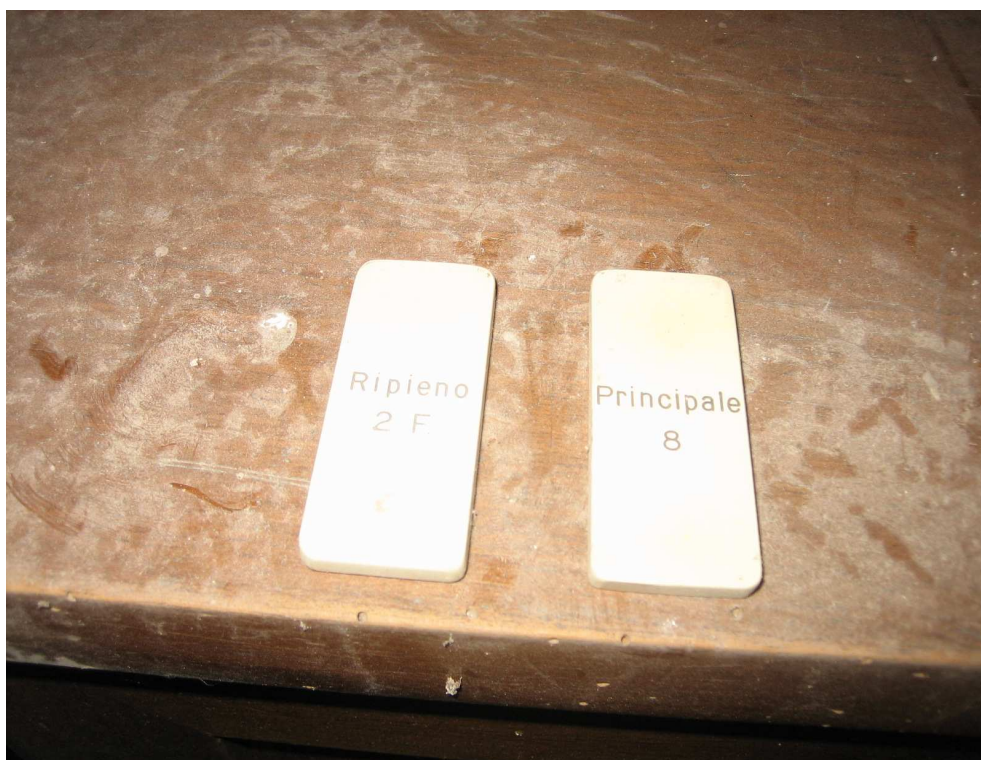
015 Alcune placchette dei registri rinvenute nei pressi della consolle
